Müşteri ifadesi / Atölye tespiti**Müşteri şikayeti:**

- Elektromekanik servo direksiyon kolunu (-J500-) gürültü veya elektromekanik servo direksiyonda bir anormallik gibi bir şikayet nedeniyle değiştirilmiştir ve aşağıdaki arıza teşhis adresine bir vaka belleği girişi kaydedilmiştir: 0044.
- Ancak, yeni elektromekanik servo direksiyon kolununun (-J500-) araç arıza teşhis donanımı kullanılarak çalıştırılması mümkün olmamıştır.

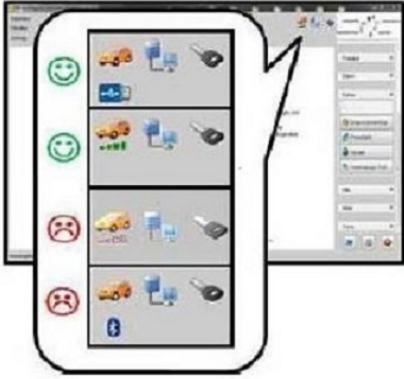
- Yazılım güncellemesi USB kablosu kullanılarak gerçekleştirilebileceği gibi, sinyal yeterince güçlüyse Wi-Fi üzerinden de gerçekleştirilebilir.
- Wi-Fi sinyali yeterince güçlü değilse bir not belirir (bkz. Şekil 1) ve bu durumda USB kablosu kullanmak gerekir.
- Bluetooth kullanımına hala izin verilmemektedir
- USB kablosunu takmadan önce, arıza teşhis ünitesinin telsiz iletişim terminalini çıkarın!
- Telsiz iletişim terminali çıkarılmadan USB kablosu takılırsa, iletişim Bluetooth üzerinden sağlanır.

Şekil 1: Bluetooth /Wi-Fi sinyalinin yeterli ve yetersiz güçte olduğu durumlarda beliren bilgi simgelerine örnekler.
