Müşteri ifadesi / Atölye tespiti

Teknik açıklama

Motor kontrol ünitesi yazılım güncellemesi.

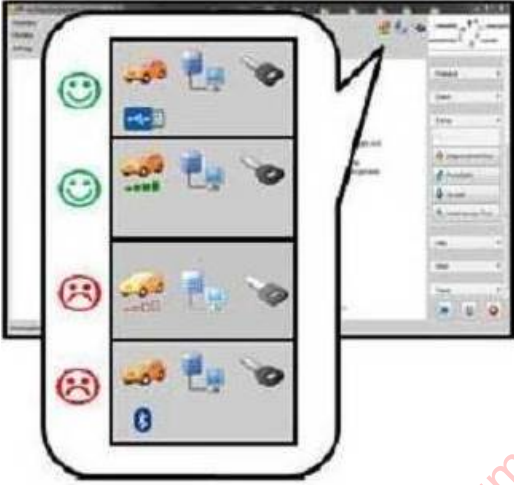
Yetersiz WLAN alışımda bir uyarı görüntülenir (bkz. resim 1) ve USB kablosu kullanılmalıdır.

Resim 1: WLAN / Bluetooth üzerinden alışı yeterli veya yetersiz olması durumunda bilgilendirme sembollerinin örnek görünümü.
