Müşteri ifadesi / Atölye tespiti

- Motor soğukken rölanti devrinde motor bölmesinden/ aracın ön kısmından sesler (takırtı/homurtu) duyuluyor. Motor yakl 1. dakika çalıştıktan sonra sesler kesilmektedir.

Motor kontrol ünitesi yazılım güncellemesi.

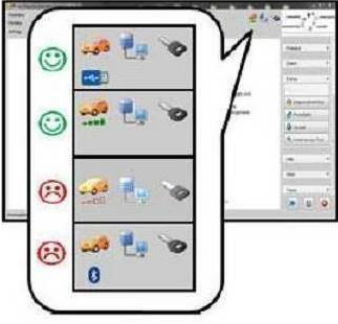
- Flaşlama hem USB kablosu hem de yeterli WiFi sinyali ile gerçekleşebilir.
- Yetersiz WiFi alışımda bir uyarı görüntülenir (bkz. resim 1) ve USB kablosu kullanılmalıdır.
- Bluetooth kullanımına halen izin verilmemektedir.
- USB kablosunu bağlamak için arıza teşhis yuvasından frekans başlığı dışarı çekilmelidir!
- Frekans başlığı takılıken USB kablosu bağlanırsa, iletişim yine de Bluetooth üzerinden sağlanır.

Res. 1: WiFi / Bluetooth üzerinden alışı yeterli veya yetersiz olması durumunda bilgilendirme sembollerinin örnek görünümü.
