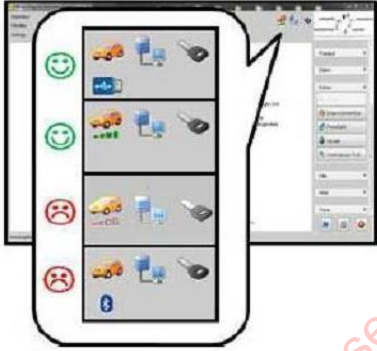
- Yazılım konfigürasyonu (SVM) USB kablosu kullanılarak gerçekleştirilebileceği gibi, sinyal yeterince güçlüyse Wi-Fi üzerinden de gerçekleştirilebilir.
- Wi-Fi sinyali yeterince güçlü değilse bir not belirir (bkz. Şekil 1) ve bu durumda USB kablosu kullanmak gerekir.
- Bluetooth kullanımına hala izin verilmemektedir.
- USB kablosunu takmadan önce, arıza teşhis ünitesinin telsiz iletişim terminalini çıkarın!
- Telsiz iletişim terminali çıkarılmadan USB kablosu takılırsa, iletişim Bluetooth üzerinden sağlanır.

Şekil 1: Bluetooth /Wi-Fi sinyalinin yeterli ve yetersiz güçte olduğu durumlarda beliren bilgi simgelerine örnekler.
