Müşteri ifadesi / Atölye tespiti

Teknik açıklama

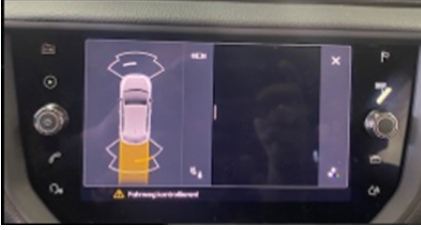
- Geri vitese geçildiğinde ve geri görüş kamerası etkinleştirildiğinde çalışmamaktadır (bkz. Resim 1).

Resim 1: Çalışmayan geri görüş kamerası ekranının örnek görünümü

- Şikayete neden olan durum tespit edilebiliyor.
- Bilgi elektroniği kontrol ünitesinde (arıza teşhis adresi 005F) aşağıdaki vaka bellek kaydı (geçici/kalıcı) kayıtlıdır:
 - B110231 – Geri görüş kamerası sinyali yok. Semptom: 6720

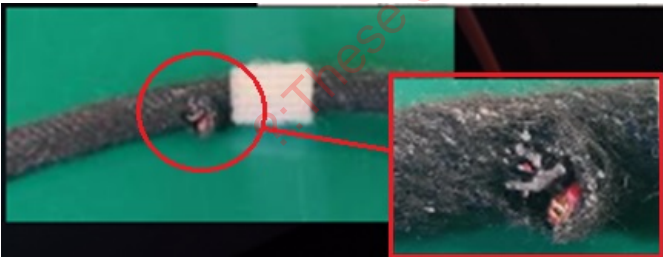
Geri görüş kamerasının elektrikli kablo demetinin montaj konumuna bağlı olarak plaka sabitleme civataları arka tampona (bkz. Resim 3) sabitlenirken kablo bağlantısı kısıtlanabilir (bkz. Resim 2).

Resim 2: Arka tamponda, plakanın bir sabitleme civatası nedeniyle kısıtlanmış geri görüş kamerası kablo demetinin örnek görünümü (kırmızı daire)

- Arka tamponda, geri görüş kamerası elektrikli kablo demetini kontrol edin.
- Plaka sabitleme cıvatalarının arka tamponda, geri görüş kamerası kablo demetini kısıtlamasını önlemek için cıvatalar 15 milimetreden uzun olmamalıdır ve arka tamponun işaretlenen alanına sabitlenmelidir (bkz. Resim 4, kırmızı daireler).

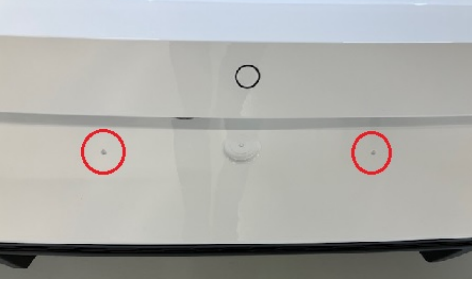
Resim 4: Plaka cıvatalarının arka tamponda sabitlenmesi gerektiği alanın örnek görünümü (kırmızı daire)
