**Müşteri ifadesi / Atölye tespiti****Müşteri şikayeti:**

- Araç, örneğin gece boyunca park edilmişse (yüksek voltaj şarj kablosu takılıyken), sonraki gün sürüş hazırlığı artık oluşturulamamaktadır.

#### Teknik açıklama

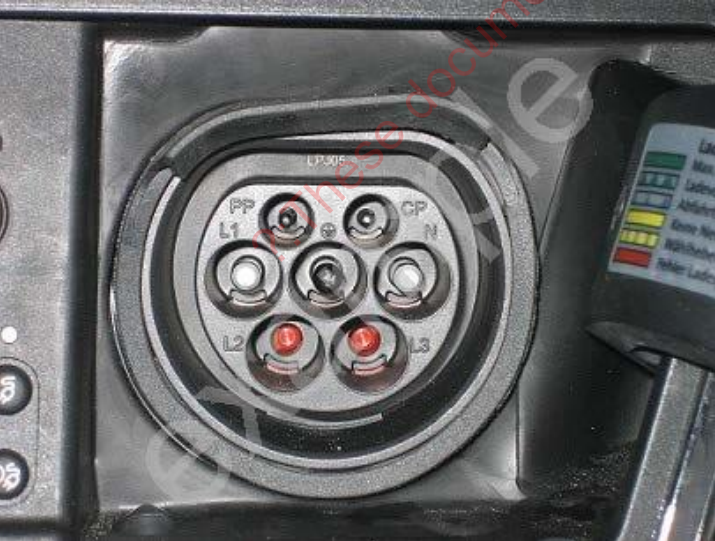
- P0D9E00 - Batarya şarj cihazı kilit pozisyonu sensörü - elektrik hatası  
*ve/veya*
- Yüksek voltaj şarj prizi/ kauçuk koruması konumu doğru değildir (bkz. Resim 1).

**Resim 1:** Normal olmayan yüksek voltaj şarj prizi/ kauçuk koruması konumunun örnek görünümü.

Yüksek voltajlı şarj kablosu (şarj soketi), bileşenlerin yanlış konumu/hızalanması nedeniyle yüksek voltajlı şarj soketine doğru şekilde takılamamaktadır. Bu sebeple, yüksek voltaj şarj soketi kilidi aktüatörü kilitlenememektedir. Bunun neticesinde, 12V akü deşarj olmaktadır.

- Yüksek voltaj şarj prizi ve kauçuk korumasının birbirlerine olan konumunu/ oturmalarını kontrol edin.
  - Gerekirse: Yüksek voltaj şarj prizi ve kauçuk korumasının birbirlerine göre konumunu/ oturmasını adapte edin/ düzeltin.

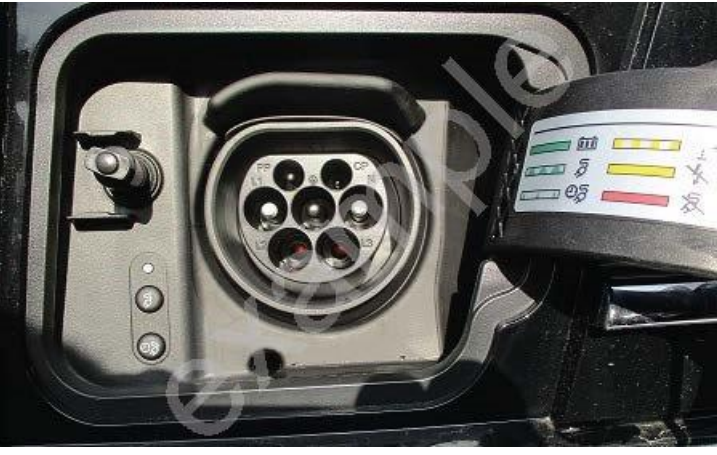
Resim 2: Normal yüksek voltaj şarj prizi/ kauçuk koruması konumunun örnek görünümü.

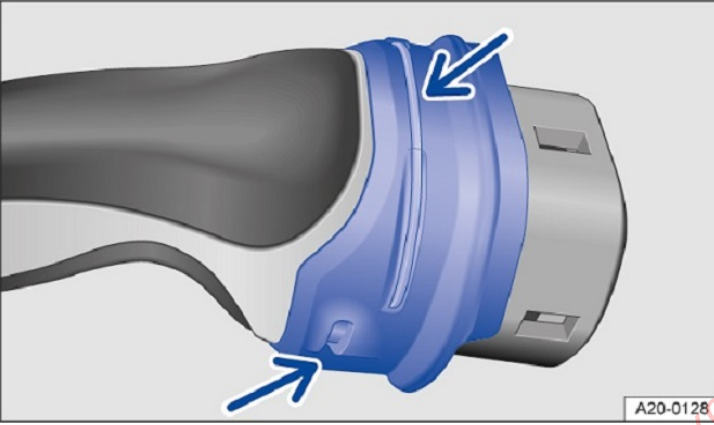
- Yüksek voltaj şarj kablosundaki (şarj soketi) kauçuk koruma kelepçesi (bkz. Resim 3, mavi oklar) doğru konumlandırılmamış/ takılmamış.

Resim 3: Normal olan yüksek voltaj şarj kablosu (şarj soketi) kauçuk koruma kelepçesinin örnek görünümü.

- Yüksek voltaj şarj kablosu (şarj soketi) konumunu/ oturmasını doğru oturma açısından kontrol edin.
  - Gerekirse: Yüksek voltaj şarj kablosundaki (şarj soketi) kauçuk koruma kelepçesinin konumunu/ oturmasını adapte edin/ düzeltin.
