PRESTIGE CONSTRUCTION & ENGINEERING CO., LIMITED

Ref. No.: PC-24-WFC-N-033

致：宏福苑 各業戶

外牆打鑿出現絲柵窿情況

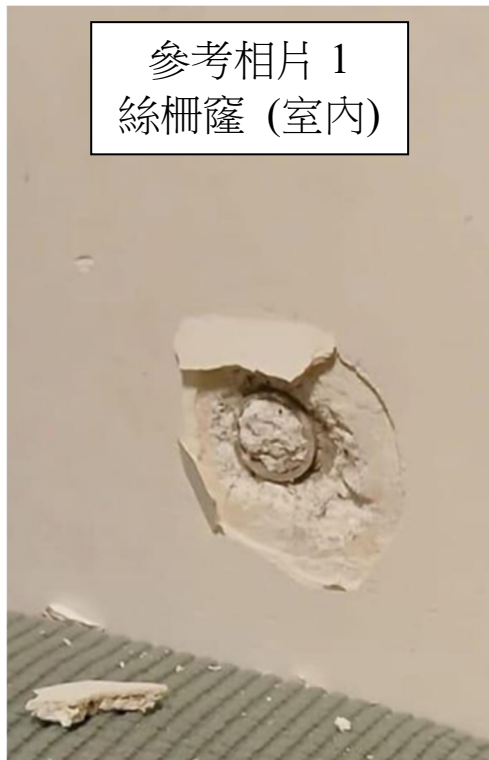
這個情況其實是早在建築期間落混凝土時所遺漏下來的塑膠圓通(即絲柵窿)，而不是打穿牆身。因在打鑿期間會受外力影響，從外而內把此等物料推進室內。由於是次工程是全面打鑿整個外牆，難免會發生這個現象。

參考相片 1
絲柵窿 (室內)

請各業戶發現絲柵窿時先拍下相片並發給我們，然後我們會與業戶相約時間到單位內拍照作記錄，並安排師傅先用防水批盪物料補回牆身，待日後打鑿工序完畢才再預約進行正式修補。

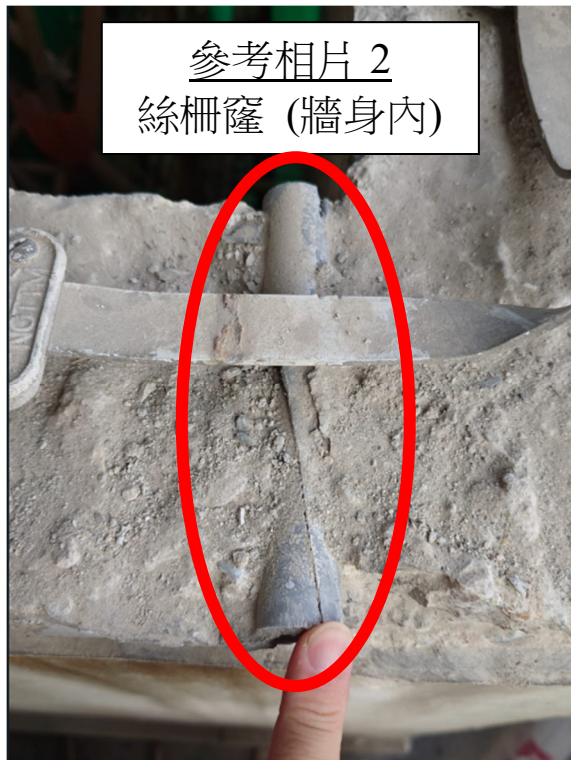
參考相片 2
絲柵窿 (牆身內)

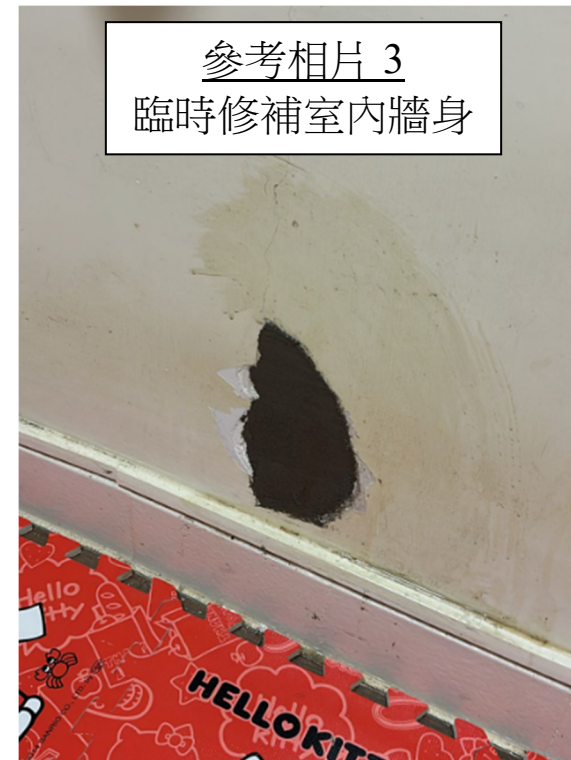
參考相片 3
臨時修補室內牆身
