一一线钢轨廓形检测报告

K1301+56

上海欣铁机电科技有限公司

2019年08月

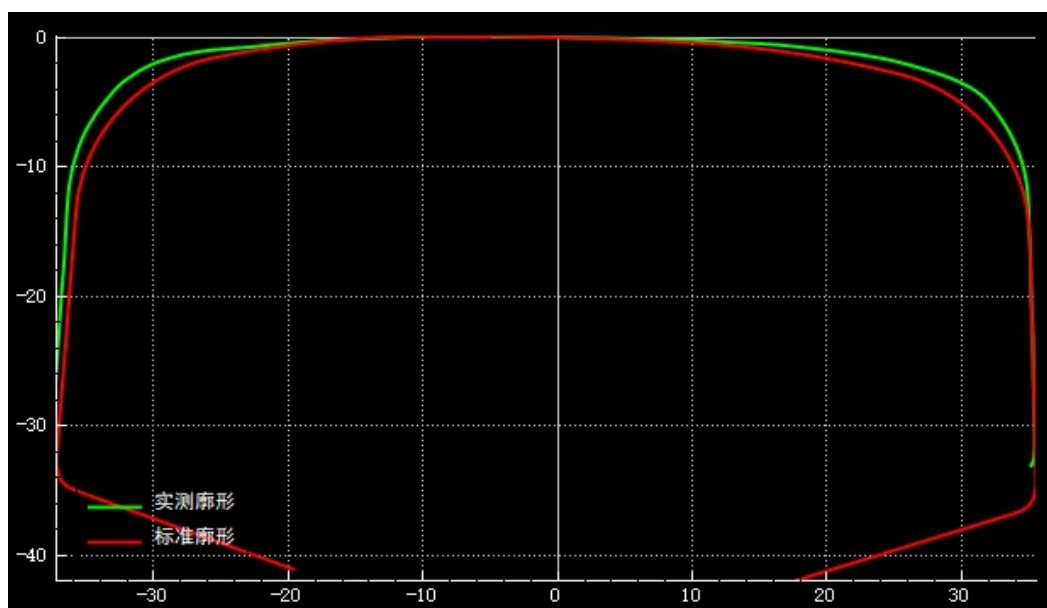
1号钢轨廓形GQI图

下图为1号实测钢轨廓形和60轨廓形的对比。由实测钢轨廓形与60轨廓形相比较可得出实测钢轨质量指数GQI评分为16(下图为实例)

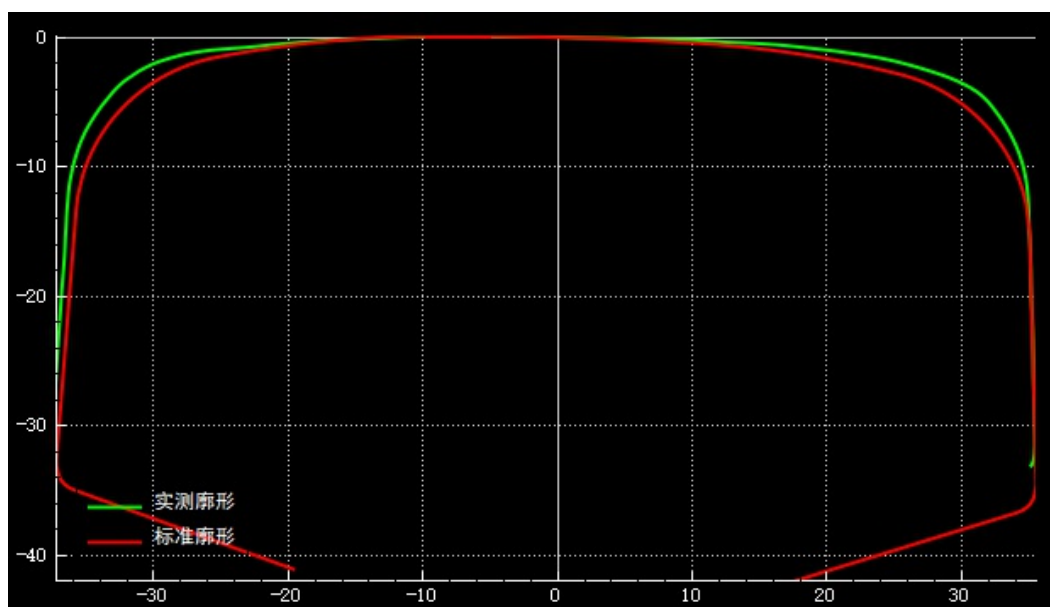
2号钢轨廓形GQI图

下图为2号实测钢轨廓形和60轨廓形的对比。由实测钢轨廓形与60轨廓形相比较可得出实测钢轨质量指数GQI评分为16(下图为实例)

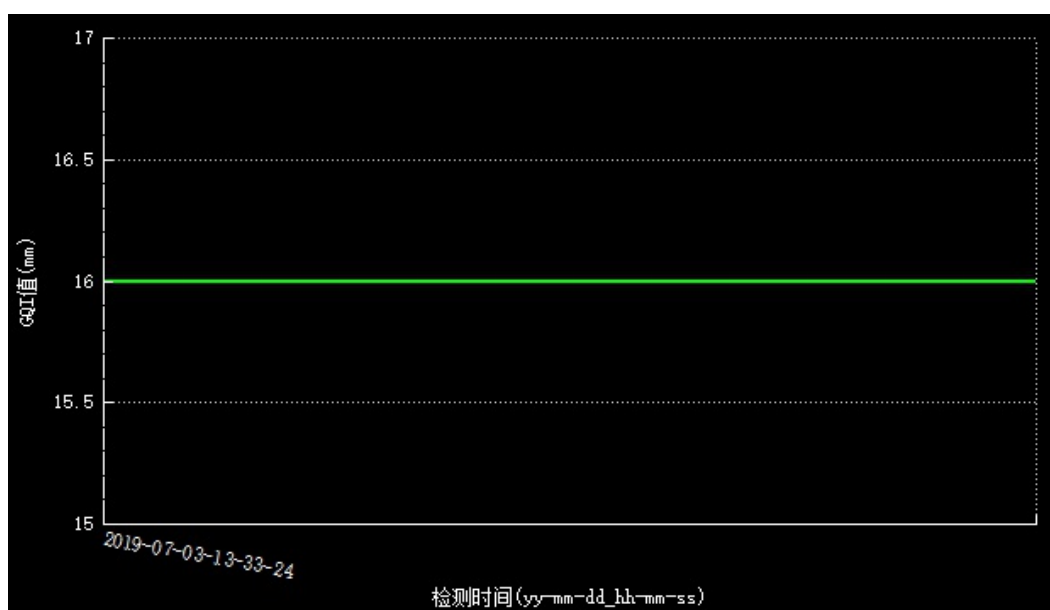
实测钢轨廓形GQI随检测时间变化的分布图

实测钢轨廓形质量指数GQI均值为16(下图为实例)

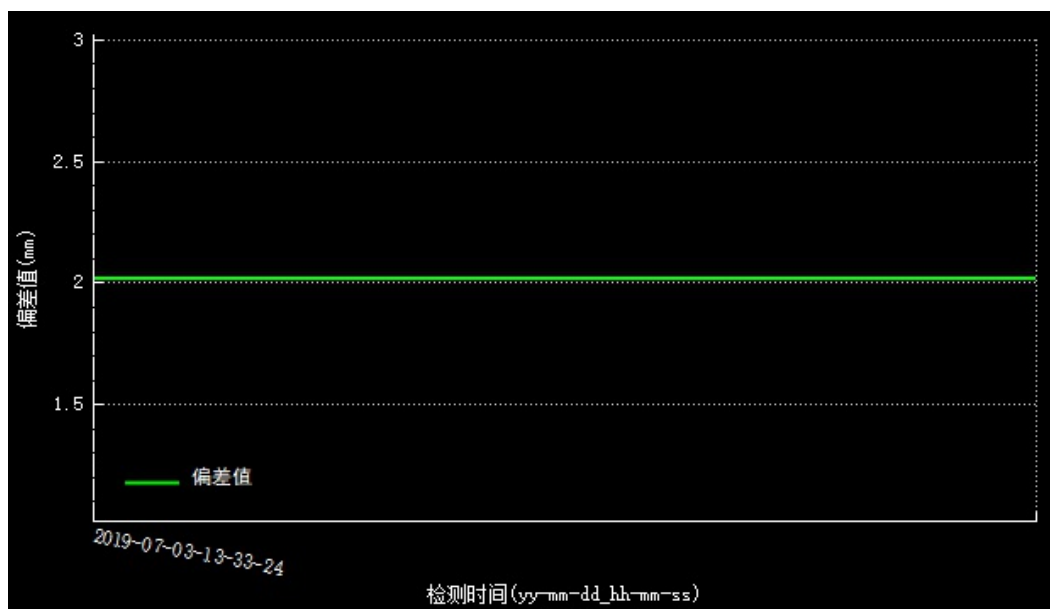
实测钢轨廓形与60轨廓形对比
最大偏差值随检测时间变化的分布图

实测钢轨廓形与60轨廓形对比最大偏差值(欠打磨)均值为2.02mm。

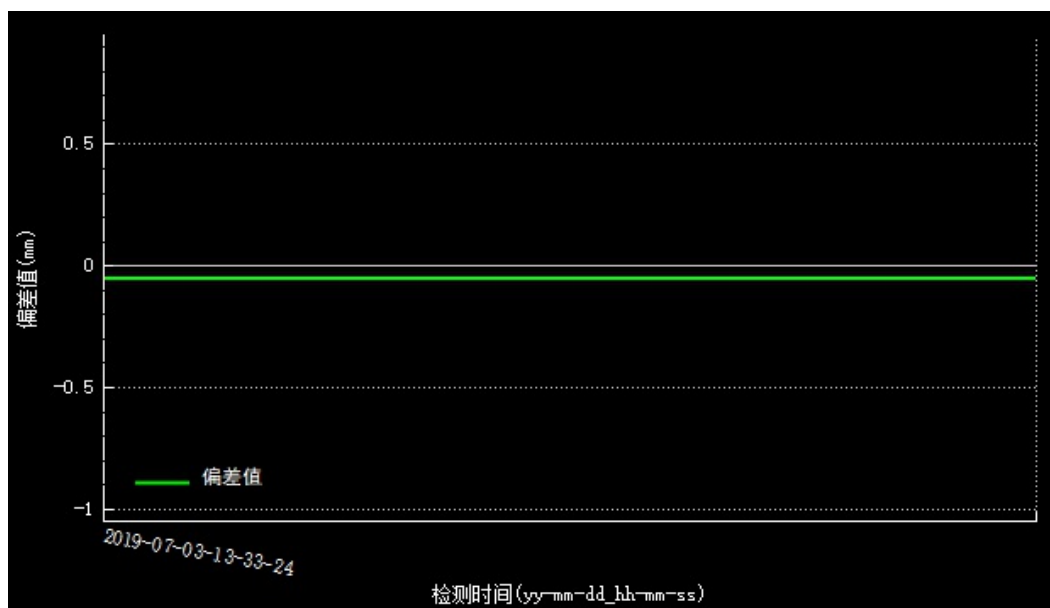
实测钢轨廓形与60轨廓形对比
最小偏差值随检测时间变化的分布图

实测钢轨廓形与60轨廓形对比最大偏差值(欠打磨)均值为-0.05mm。

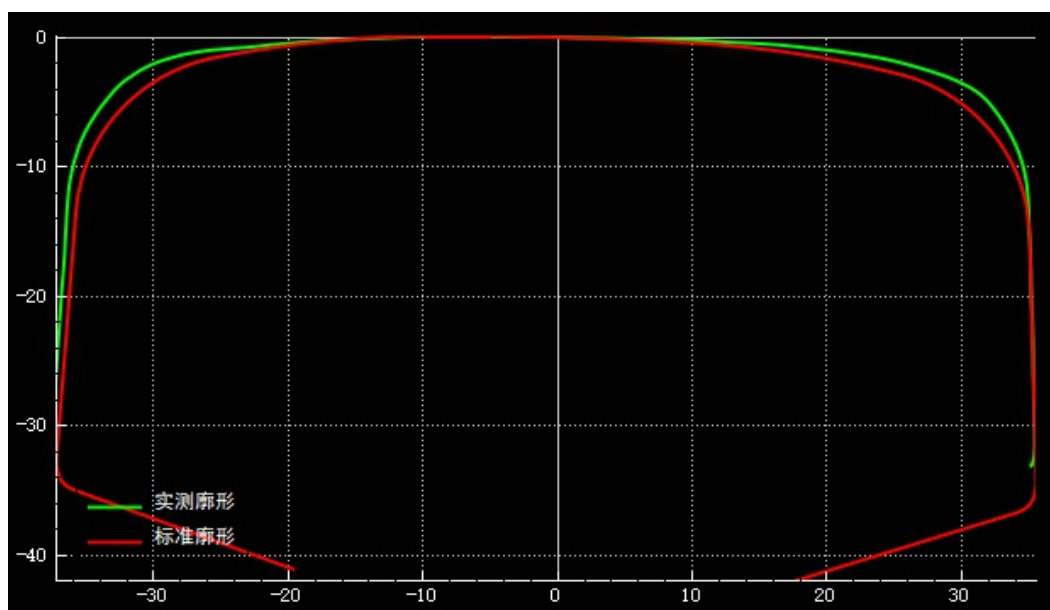
2019-07-03-13-33-24处实测钢轨廓形和60轨廓形对比图

差值 (mm)	0.34	0.04	0.06	0.07	0.04	0.03	0.04
角度	3°	4°	5°	10°	15°	20°	25°
差值 (mm)	0.17	0.23	0.23	0.62	0.88	0.91	1.00
角度	30°	35°	40°	45°	50°	55°	60°
差值 (mm)	1.16	1.31	1.43	1.37	1.22	1.07	0.92

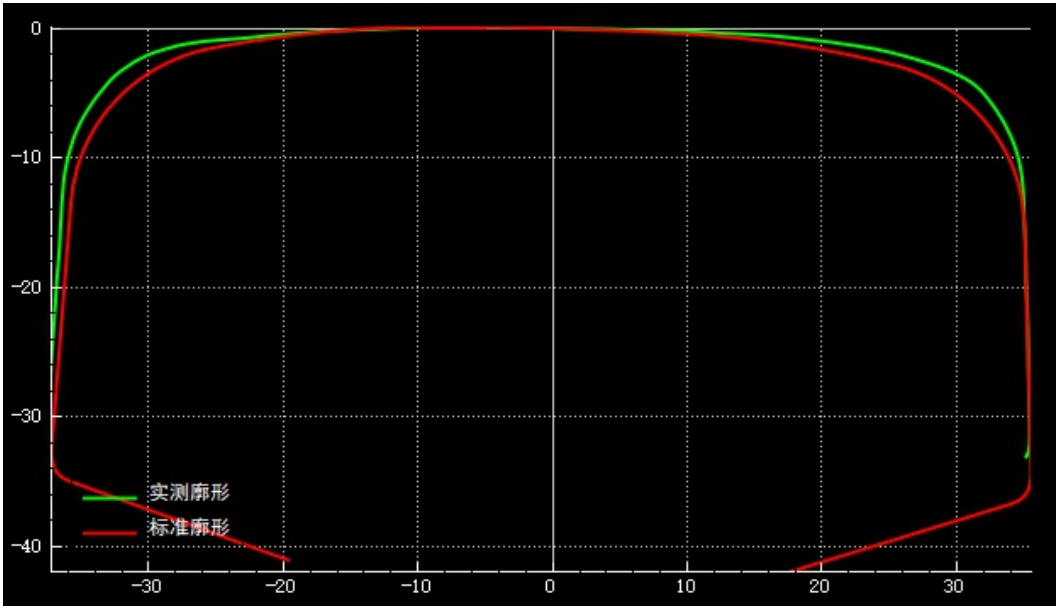
2019-07-03-13-33-37处实测钢轨廓形和60轨廓形对比图

角度	-10°	-5°	-2°	-1°	0°	1°	2°
差值 (mm)	0.34	0.04	0.06	0.07	0.04	0.03	0.04
角度	3°	4°	5°	10°	15°	20°	25°
差值 (mm)	0.17	0.23	0.23	0.62	0.88	0.91	1.00
角度	30°	35°	40°	45°	50°	55°	60°
差值 (mm)	1.16	1.31	1.43	1.37	1.22	1.07	0.92
