S7 驻车失效案例分析

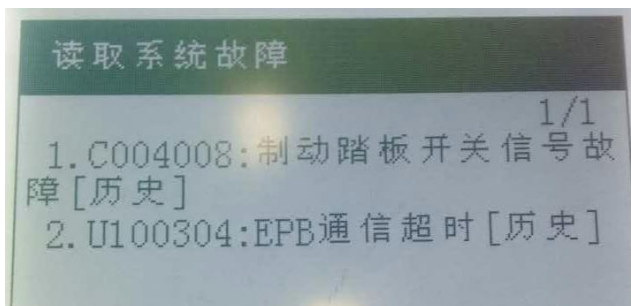
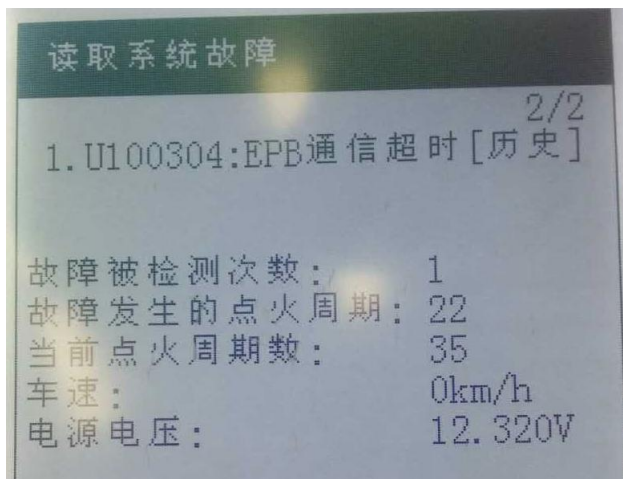
举升车辆，拉起 EPB 开关，两后轮电机工作响声正常，左后轮驻车正常，不能转动，右后轮驻车失效，轮胎可以转动；摁下 EPB 开关释放，两后轮驱动电机工作响声正常，轮胎也是能正常转动。检查车辆仪表无报警提示故障，用诊断仪读取 EPB 系统显示系统无故障，读取 ESP 系统显示历史故障码 U100304:EPB 通信超时【历史】。经确认曾怀疑是控制器故障，更换过控制器，分析是由于更换控制器时可能车辆没完全断电，更换时拔掉 EPB 总线束时 ESP 没有监控到 EPB 发出通信信号，故报此故障。

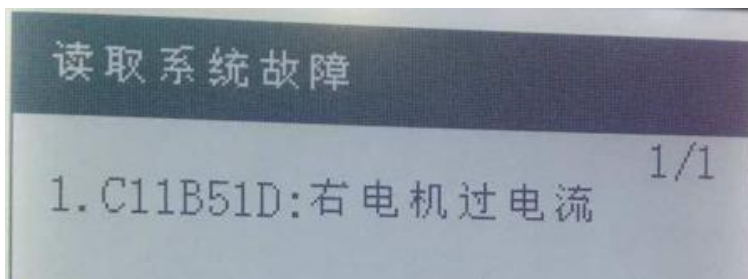
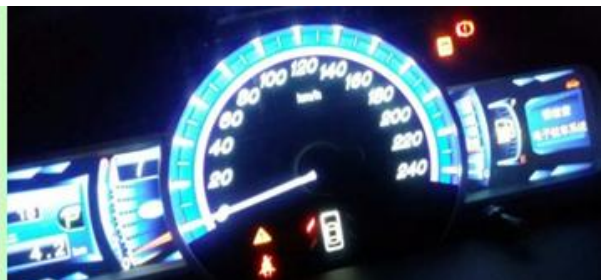
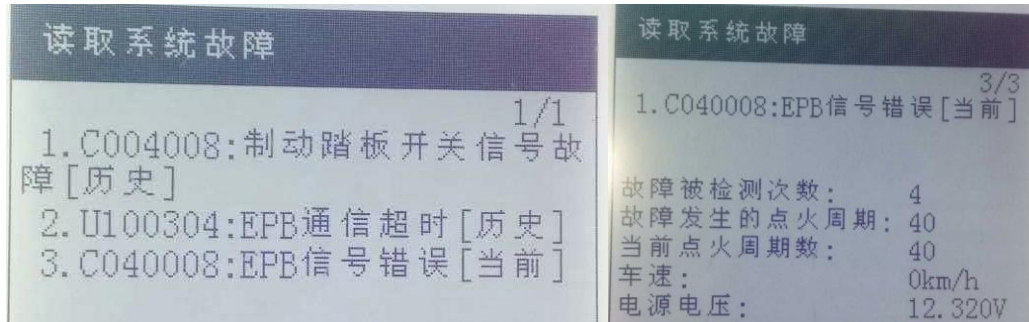
2、右后驱动电机排查:

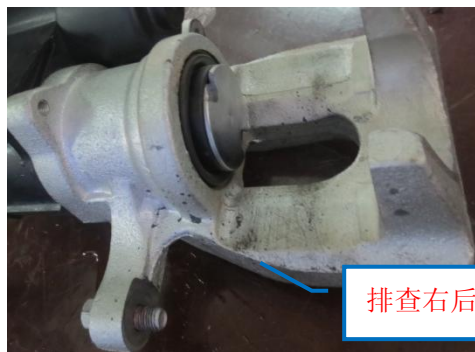
排查右后制动钳体总成

尝试更换右后制动钳体总成, 用诊断仪对 EPB 做初始化成功后, 仪表没有提示 EPB 系统故障, 拉起 EPB 开关, 两后轮驱动电机工作响声正常, 左后轮驻车正常, 不能转动, 右后轮驻车失效, 轮胎还是可以转动, 因此判断右后制动钳体总成没有异常, 怀疑为线束不良引起。

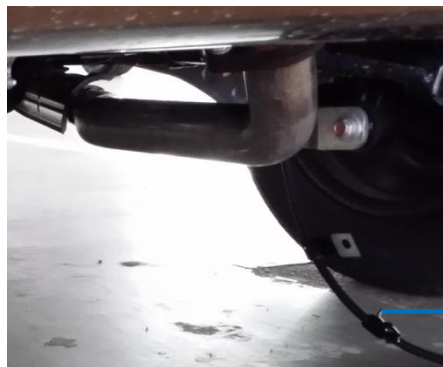
更换右后 EPB 线束排查

更换右后 EPB 线束总成后, 用诊断仪对 EPB 做了初始化成功后, 仪表没有提示 EPB 系统故障, 拉起 EPB 开关, 两后轮电机工作响声正常, 两后轮都可以正常驻车, 不能转动, 故障排除。

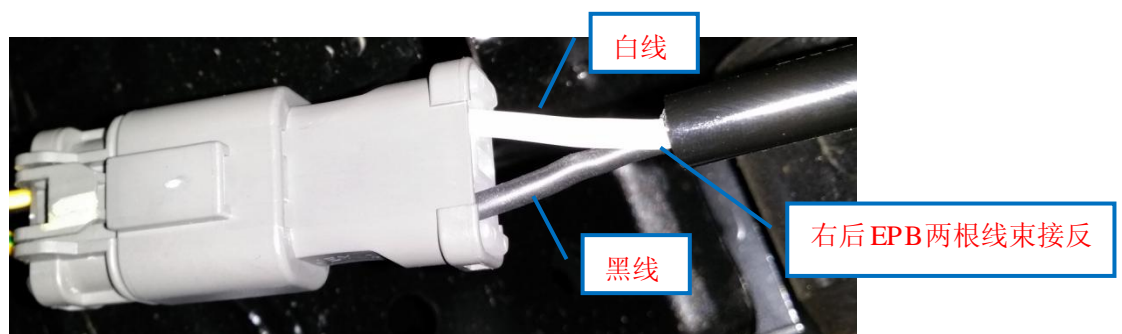
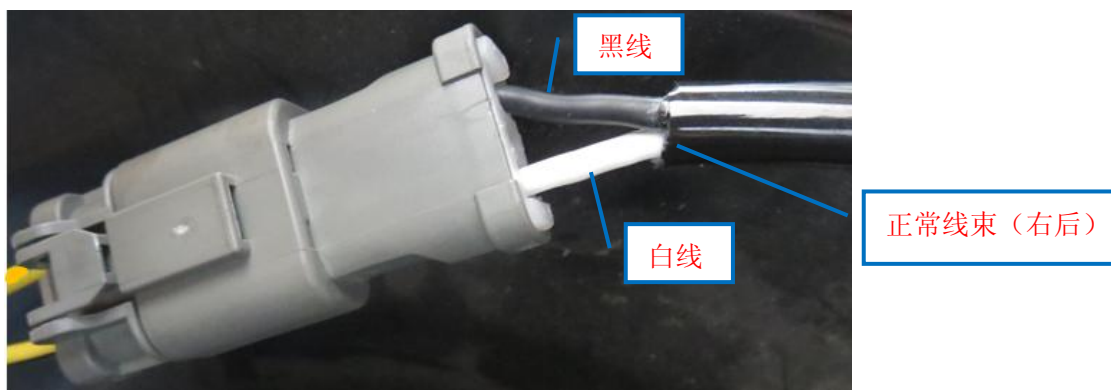
经检查发现 EPB 线束及接插件曾被拆装过, EPB 线束连接车身线束接插件的两根导线是接反的, 经检查确认该车的 EPB 线束接插件在维修过程中破损, 直接对损坏的接插件拆解并进行维修, 维修过程中将接插件方向装反, 导致装配到对接的车身线束接插件后, 电机工作反转出现该驻车失效故障。

综合以上分析，车辆右后轮无法驻车是由于 EPB 线束接插件在维修过程中两根导线被接反，工作时电机旋转方向与原设置方向相反，即拉紧 EPB 时，右后电机实际执行的时释放动作，右后轮无驻车；而释放时右后电机执行的是拉紧动作，由于当时维修完毕做了初始化，初始化时电机本应执行拉紧至极限位置，而线束接反导致执行的是释放到极限位置，而电机螺杆运动行程已经设定，故在 EPB 开关释放时右后电机执行拉紧动作也无法使右后轮驻车。

维修时注意，因 EPB 工作电流较大（最大达到 30A），如单独更换、维修插头可能会导致接触不良、线束接反风险出项工作异常。故遇到接插件损坏时，须更换线束总成。

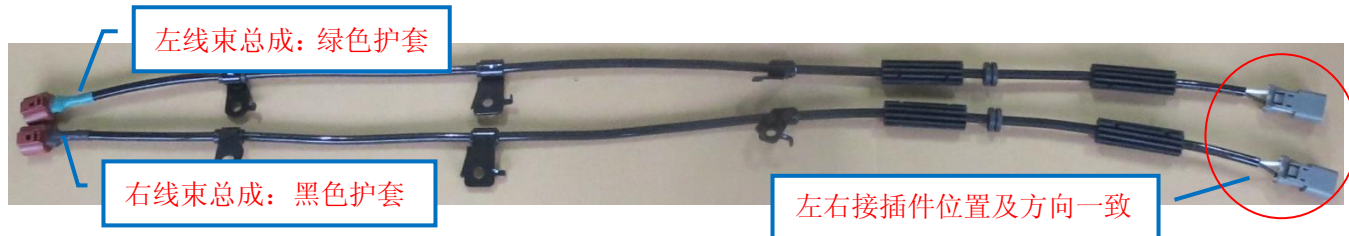
- 1、S7 左右 EPB 线束及接插件位置区分：两端左右接插件位置及方向一致。

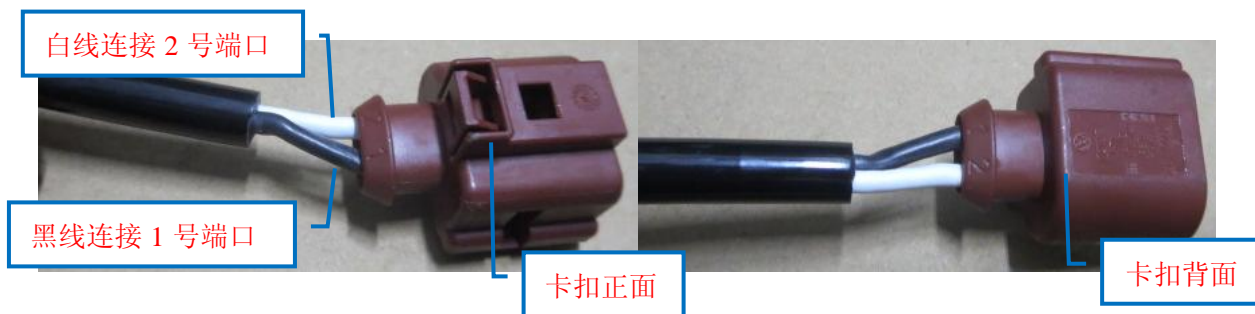
连接驱动电机端的接插件：左右接插件位置及方向一致。

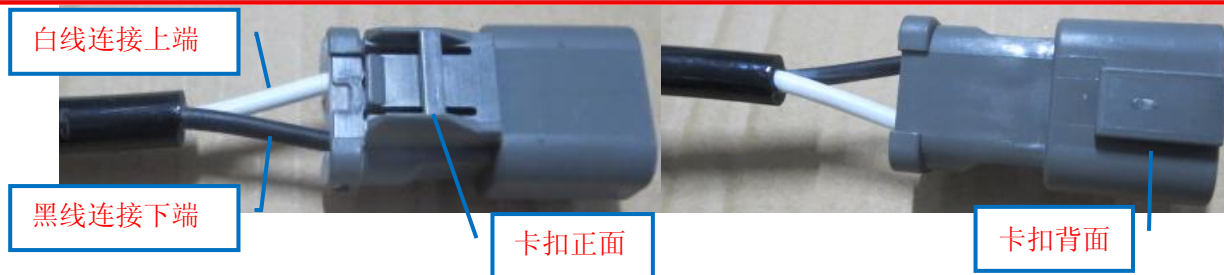
连接车身线束端接插件：左右接插件位置及方向一致。

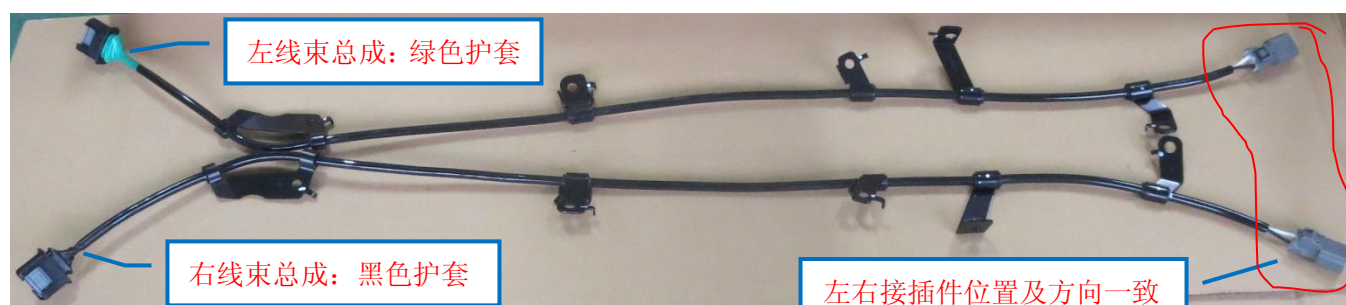
2、唐左右 EPB 线束及接插件位置区分：两端左右接插件位置及方向一致。

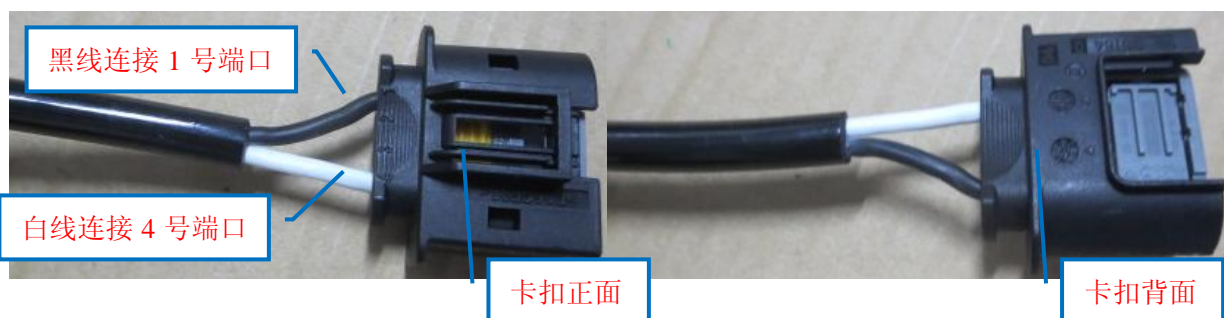
连接驱动电机端的接插件：左右接插件位置及方向一致。

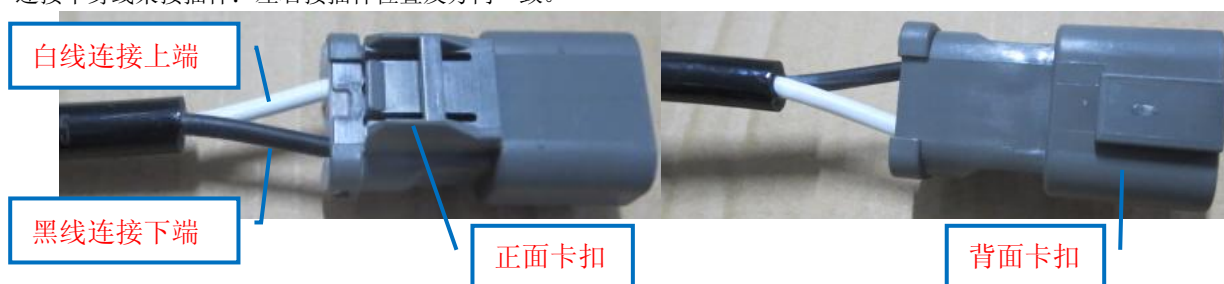
连接车身线束接插件：左右接插件位置及方向一致。
