问题分析报告 | 中国电信集团 CN2 网 | SR 684673290 | 2018-7-1

# 中国电信合肥 S2 设备丢包 故障分析报告

- 设备名称：AH-HF-DZL-S2. CN2
- 设备型号：ASR9010

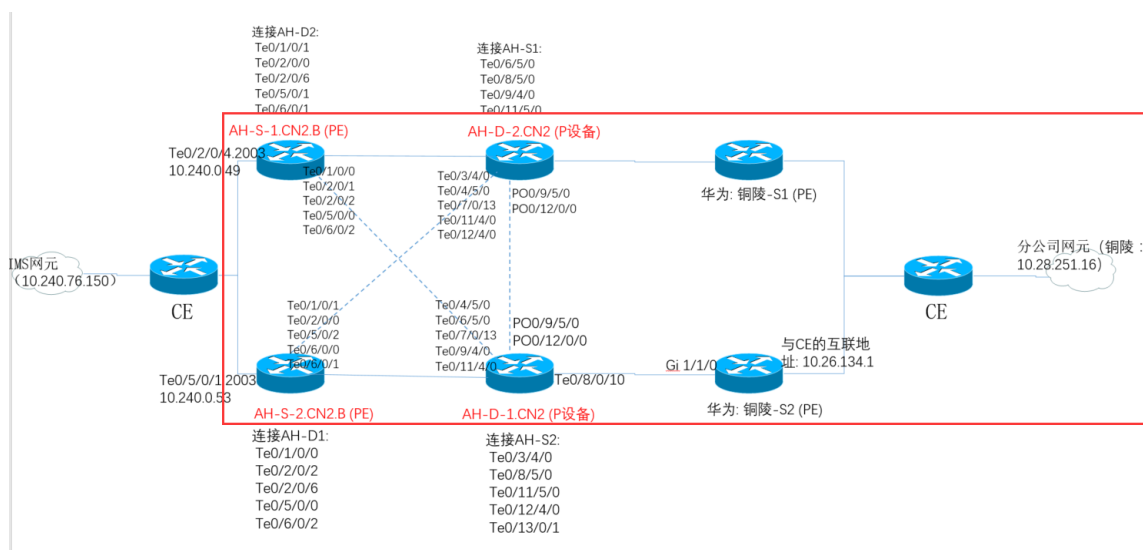
1. 根据拓扑,为了查明丢包点,在流量进入CT骨干网的入口和出口,即安徽S1的Te0/2/0/4.2003 和安徽S2的Te0/5/0/1.2003接口上分别部署了ACL,在6月20日凌晨,配合华为一起进行抓包测试,首先查看ACL匹配结果如下所示,通过对安徽S1和安徽S2上,ACL抓取的echo和echo-reply包数量进行对比,可初步定位丢包点位于CT骨干网或IMS分公司内网,也就是如下图所示,红框中的任意设备均可能出现丢包:

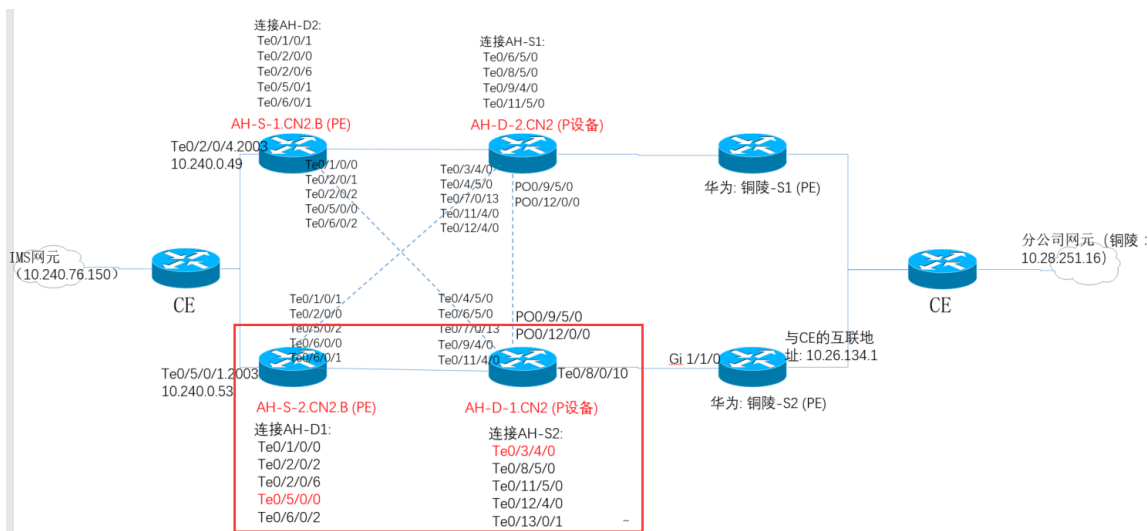
- 1) IMS总公司发出的100个ping包在经过安徽S2, 安徽D2, 铜陵S1, IMS客户CE和内网设备, 以及铜陵S2, 均没有出现丢包。
- 2) 丢包范围也因此缩小至安徽D1设备和安徽S2设备。如下图所示, 可能出现丢包的接口共4个, 同时也涉及3个line card:
  - a) 安徽D1: Te0/8/0/10 (CRS-MSC-B, 连接华为铜陵S2),  
Te0/3/4/0 (CRS-MSC-B, 连接安徽S2)
  - b) 安徽S2: Te0/5/0/0 (A9K-8T-E, 连接安徽D1),  
Te0/5/0/1.2003 (连接IMS CE设备)

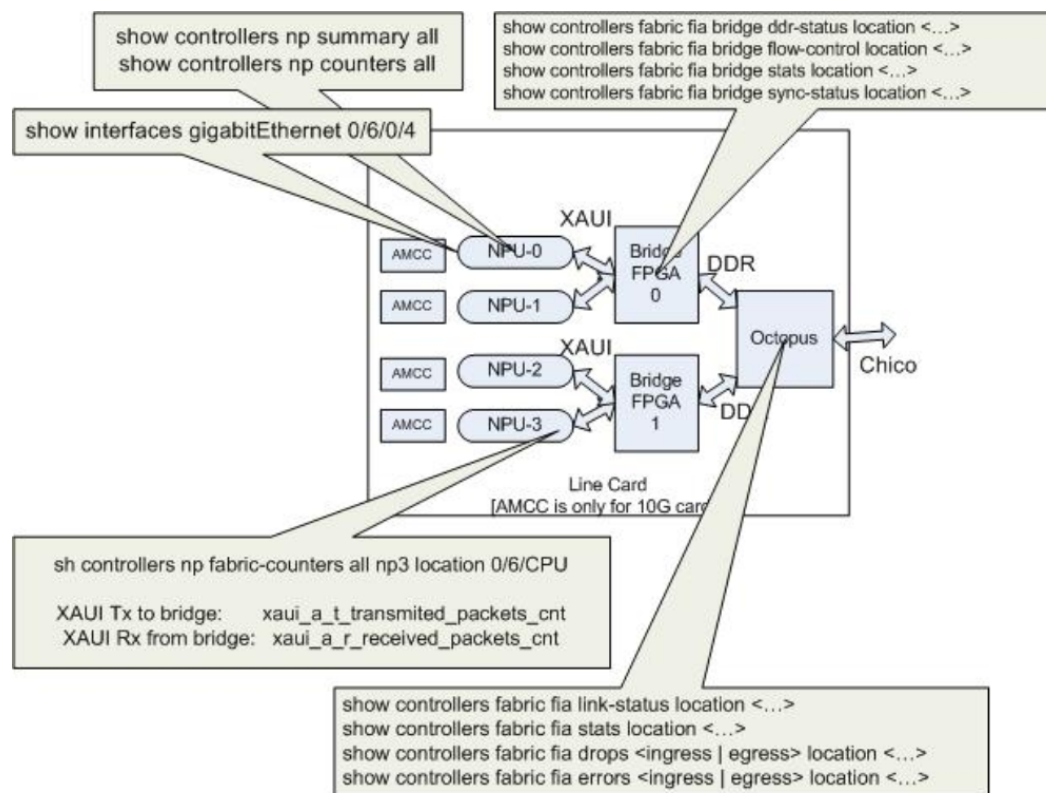
4. 经过排查接口及板卡内部芯片转发计数，安徽D1设备的Te0/3/4/0接口，发现无任何丢包计数，其所在的板卡0/3槽位CRS-MSC-B，内部各芯片转发均正常，无丢包或错误计数。随后，在排查安徽S2设备的0/5/0/0及其所在的板卡0/5槽位A9K-8T-E时，发现接口下虽无丢包统计，但是从NP到bridge之间，存在大量ErrFrNp错误计数，并且一旦将流量迁回原路径，使0/5/0/0开始转发流量，则错误计数就开始增长，丢包现象也随之出现。由此可确认，在0/5槽位的A9K-8T-E板卡内部转发过程中，存在异常。

关于A9K-8T-E板卡:A9K-8T-E板卡属于一代Trident板卡, 其内部构造以及相关的检查命令概括如下图所示, 本次出现硬件转发错误的点就位于下图所示的Bridge FPGA中:

综上，关于此次丢包问题的总结原因为：当安徽S2设备的Te 0/5/0/0收到数据包后，在板卡内部进行转发，在NP将数据包转发至Bridge芯片过程中，出现硬件转发错误，导致部分数据包无法正常处理，引起客户业务受到影响。此问题为硬件故障，在更换0/5槽位的A9K-8T-E板卡后，客户业务得到恢复。

随后立即安排对0/5槽位的A9K-8T-E板卡进行更换，更换后，将流量切回原路径，丢包现象得到解决。
