# 中国建设银行湖南分行 C6509 RIP 汇总路由问题 处理报告

February 19, 2022

作者	思科
Case 号与标题	CCB HN:WS-C6509-E---rip not advertise sum route to peers

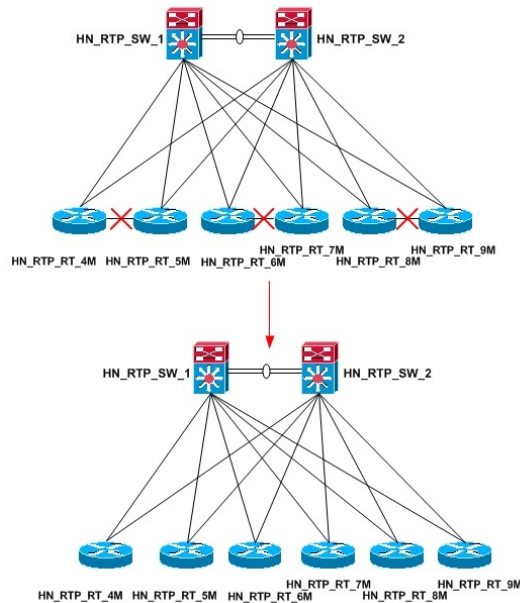
如下图所示，近期关于路由的变更，断开了下联两台路由器之间的互联链路

判断是否由于近期的变更而引起故障，结果未发现其关联性。
