广东核电合营有限公司
大亚湾核电站 生产部

核电厂运行事件报告

热停堆下停堆棒组落至堆芯底部
导致反应堆后备负反应性余量下降

LOER-1-970002

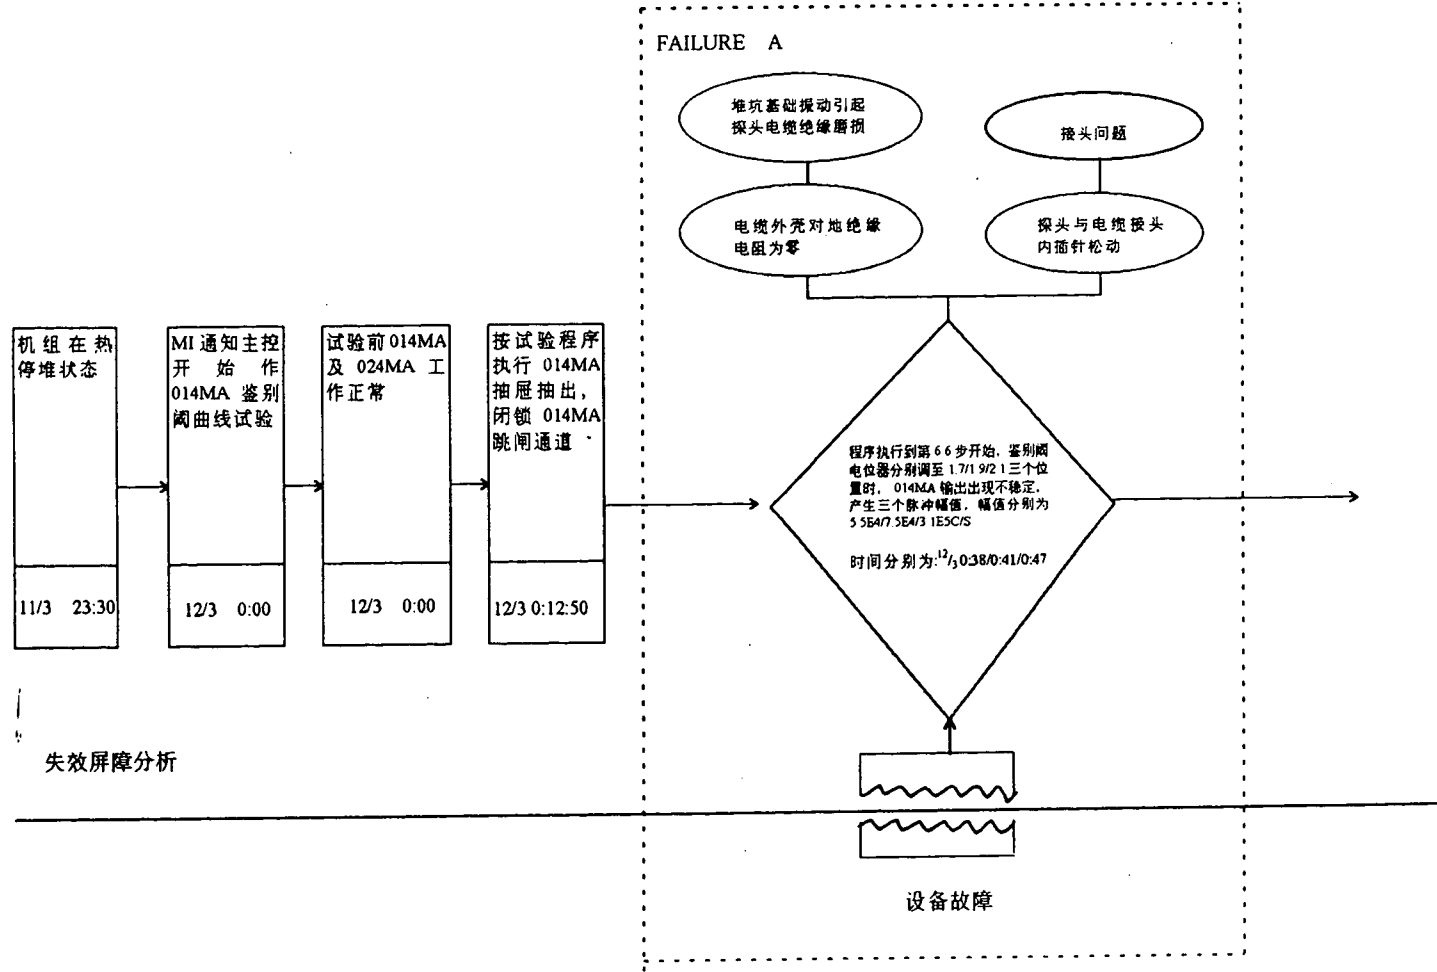
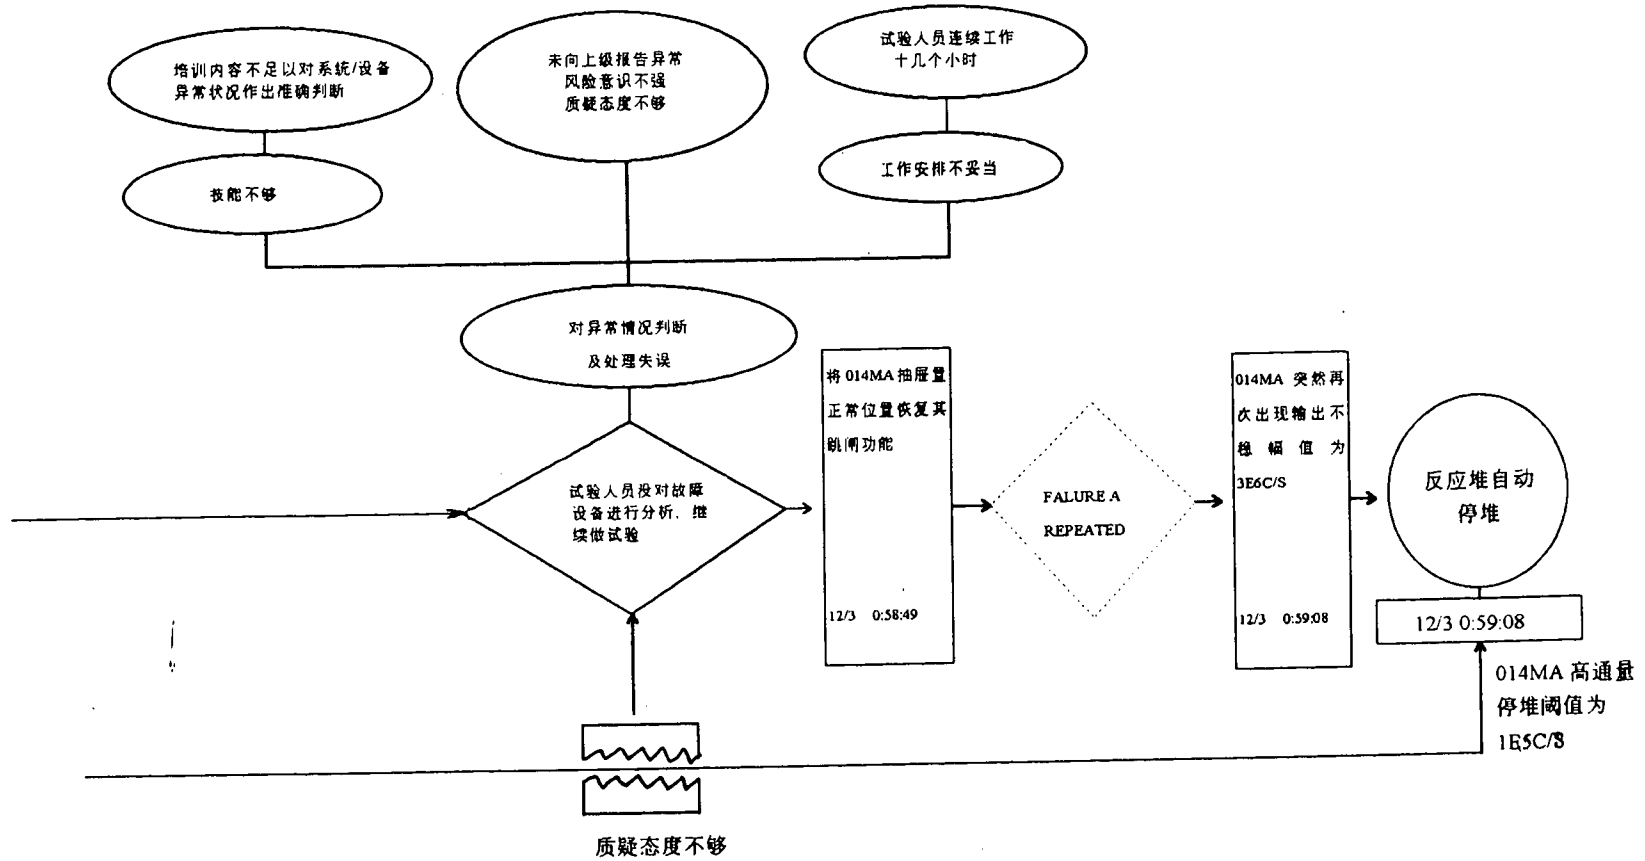
事件和根本原因因素图

- 设备故障 — 探头与电缆接头内插针松动和探头一体化电缆因堆坑的基础振动引起绝缘破损。
- 人因失误 — 异常情况判断及处理失误

RPN014MA存在故障, 电缆外壳对地绝缘电阻为零及探头与电缆接头内插针松动引起输出不稳出现 $3 \times 10^6 \text{ c/s}$ 脉冲。

- 试验人员缺少质疑态度和风险意识, 同时因工作技能不够导致对异常情况未作出准确判断和处理。
- 探头与电缆接头内插针松动和堆坑基础振动引起探头一体化电缆绝缘磨损。

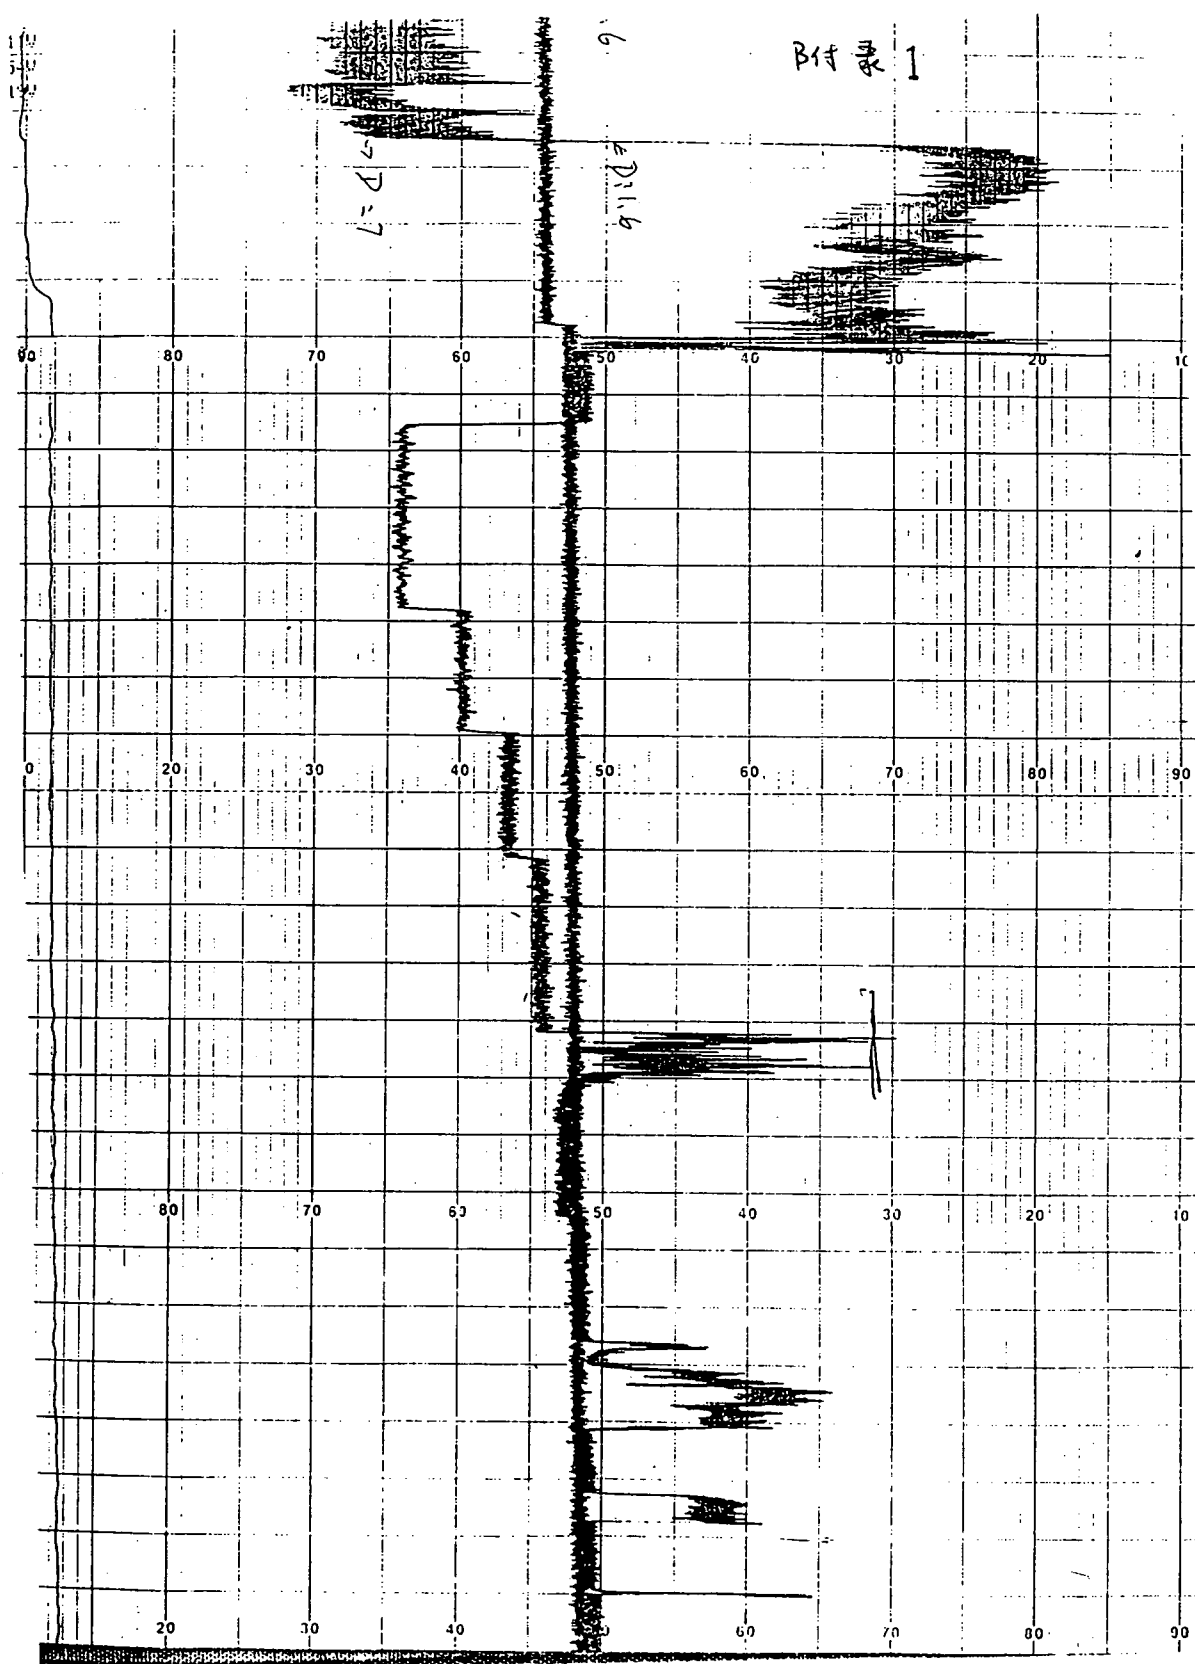
附录1: 源量程014MA变化趋势曲线记录

当1号机组到达热停堆准备换料大修时, 仪表科按计划执行规程PM I XRPN 005作1号机组RPN源量程014MA甄别阈曲线的过程中, 曾发现由于014MA设备故障引起出现多次计数率输出不稳定的现象(见附录)。当试验结束工作人员在恢复014MA至正常工作状态19秒后, 014MA的计数率输出突然增大到 $2 \times 10^6 \text{ c/s}$ 并不断振荡, 其幅值超出了014MA高通量停堆的 10^6 c/s 的阈值, 引起1号反应堆, 停堆控制棒组自动下落。
