PMMR8638-52 絞り天面キズについて

品名: Kタイプ内部端子
図番: PMMR8638-52
ご指摘ロットNo.: 17.05.08.8.0001-0005
内容: 絞り天面にキズ (写真1)

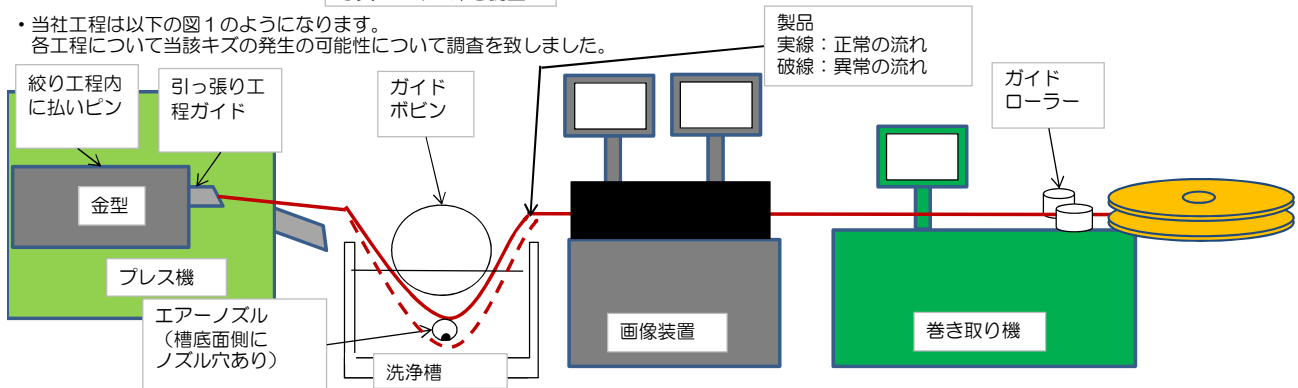
図1 弊社プレス工程概略図と各工程の発生の可能性について

※1 金型について
金型では下記2つの工程にて絞りの天面が当たる可能性が有ると考え調査しました。
・絞り工程で絞りブッシュから端子を払い出す払いピン
→払いピンは絞り天面をダイ側に押す仕事のみなので、横方向の当該キズは発生しません。
・引っ張り工程ガイド
→製品を引っ張りで送る際に上下にガイドで挟みますが、絞り天面に当たる前にプロテクターに当たするため、絞り天面には当りキズは発生しません。

※2 洗浄槽について
洗浄槽では下記2つの工程にて絞りの天面が当たる可能性が有ると考え調査しました。
・ガイドボビン
→ガイドボビンは金型の引っ張り工程ガイド同様、絞り天面に当たる前にプロテクターに当たするため、絞り天面には当りキズは発生しません。
・エアノズル
→洗浄液を循環させるために液内でエアを吹いておりますが、エアノズルは絞り端子の下側に位置するため当りキズは発生しないと考えます。
但し、端子がエアノズルの下に入り込んだ場合を想定し再現実験をしました。

※3 画像装置について
画像装置では、絞り天面に当たる可能性のある工程は有りませんでした。

※4 巻き取り機について
巻き取り機では下記工程にて絞りの天面が当たる可能性が有ると考え調査しました。
・ガイドローラー
→プロテクターがローラーに乗り上げ絞りの天面が当たると推測し、再現実験をしました。

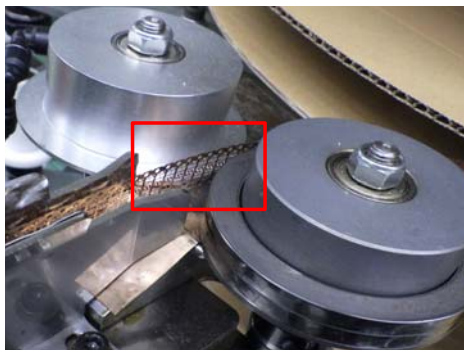
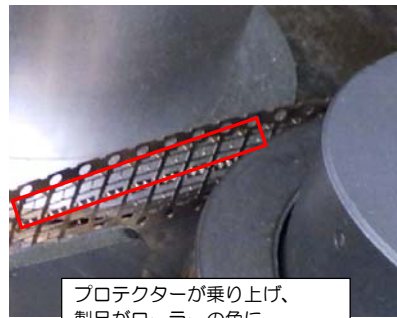
写真3 ガイドローラー写真

プロテクターが乗り上げ、
製品がローラーの角に
当り、キズ発生を推測

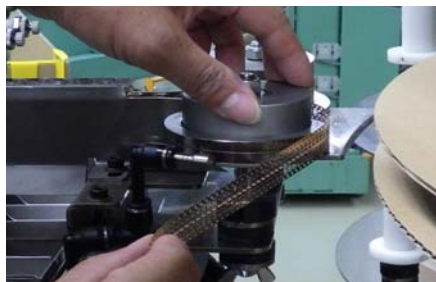
写真4 ガイドローラー当り再現試験

ローラーにプロテクターを
乗り上げ、ローラーに絞り
端子が当るように試験

結果、キズは再現されませんでした。
