協力工場 不良品連絡書

仕様番号	503650-8008
品名	0.4 B/B CONN H=0.7 HI-RETENTION PLUG NAI
金型番号	P5672
ロットNo	プレスロット: 14.09.02.A.06、07 めっきロット: 40908TA74-10、11
連絡受理日	2014/09/17 11:23:19
対象数量	198,000

ナゼナゼ解析シート

クレーム速報No.315-C15-002	製品番号: 503650-8008	顧客名: 日本モレックス合同会社	製造所: 立山電化工業株式会社	承認	作成
受付日: 2014/9/17	製品名称: 0.4 B-TO-B CONN. H=0.7 HI-RETENTION PLUG NAIL			品管 14.10-9 下村	品管 14.10.09 浜浦
不良内容: ネイル変形			対応メンバー: 宮永、下村、平井、岡部 屋敷、古谷、吉田、吉岡、浜浦

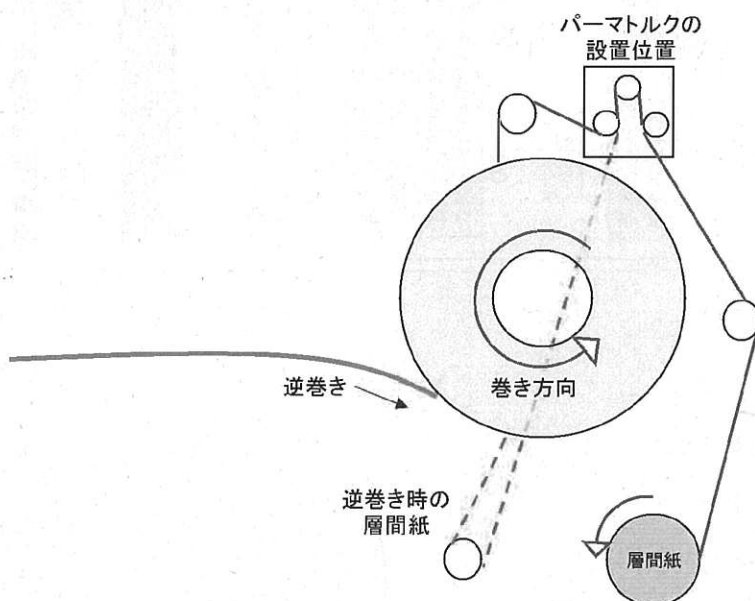
不具合発生時のBラインのパーマトルク設置状況位置

正巻き(時計回り)の場合にはパーマトルクは使用できるが、逆巻き(反時計回り)の場合には層間紙の搬送位置がリールに引っかかるために使用できなかった。

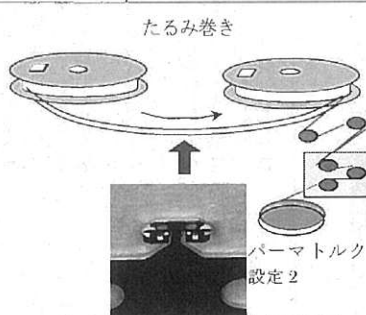
不具合事例：パーマトルクを使用しなかったときには変形が発生する。→

巻き取り間紙の巻強さ	【間紙強さ】80 【間紙に乘せる重り】なし パーマトルク使用 レベル 2 設定
サンプル	素材：10cm めっき後：50cm（前後） 提出：なし
現品ラベル	素材ラベルの上にモレックス用めっきラベルを貼る。
<p>たるみ巻き</p>

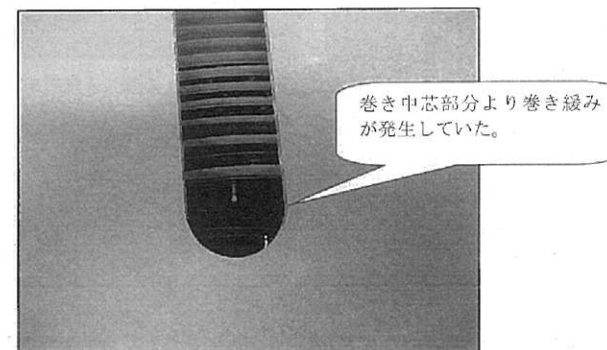
5. 不具合事例

- ①: リール中芯部分の巻き状態に隙間(巻き緩み)があったにも拘わらず、めっき作業、出荷検査員ともに見逃して流出した。
