協力工場 不良品連絡書

仕様番号	504119-4008
品名	0.4 BB CONN H=0.7 HRF+P PLUG NAIL
ロットNo	13.05.28.1.08(30531TA74)
連絡受理日	2013/8/5
対象数量	10,000

工程異常処理報告書

504119-4008変形不具合発生原因

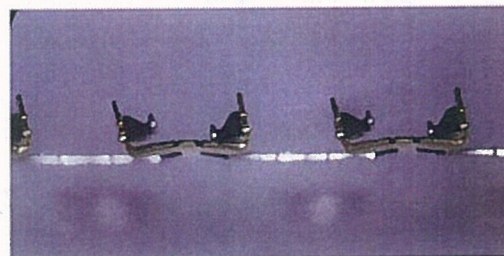
不良内容
ネイル変形

ご返却していただきましたロットよりリール内の端子で変形を確認しました。

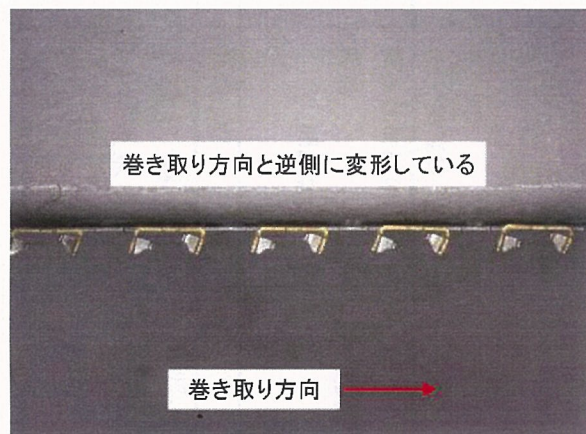
不具合現品の状態

不具合現品の状態から発生原因としてめっき巻き取り工程で発生させたと推測されます。

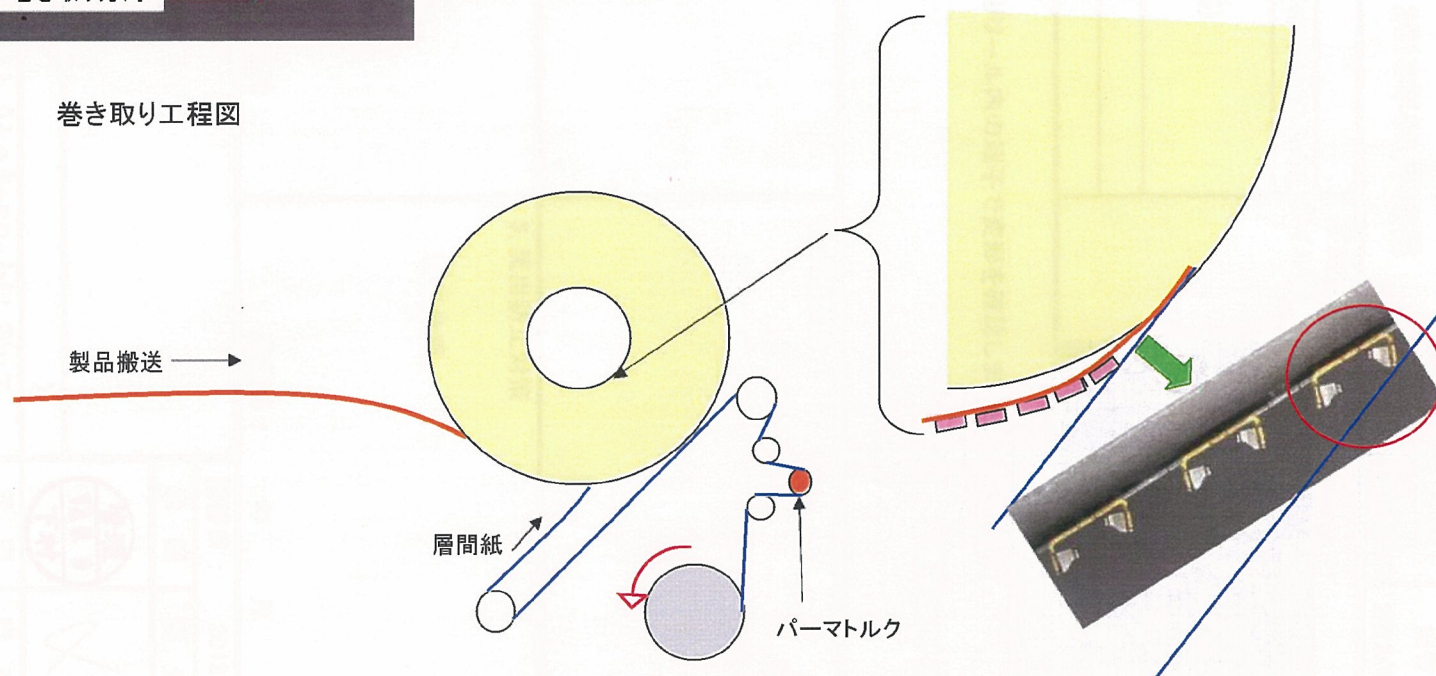
巻き取り工程図

リール中心部は巻き取る径が小さいことから層間紙の強いテンションがかかった。

巻き取りテンションの設定が合っていないかった。

製品形状から巻き緩みやすいため、巻き緩みの危険性を考慮して強めに設定していた。

巻き取りテンションが強めに設定されていたことから、径の小さいリール中心部で巻き込み側の端子突起部に層間紙が強く当たり変形を発生させた。

・巻き取りテンションの設定を見直しました。(2013年8月8日より実施)
(パーマトルクテンション設定値 従来より30%down)

・加工条件表を改訂します。(2013年8月7日改訂済み)

・今回の不具合事例と巻き取りトルク設定値変更について作業者に教育致します。
(2013年8月13日まで実施)

・巻き取りテンション変更後の加工品3リールについてテンション設定の妥当性を出荷前に製品を巻き出して確認致します。(次回加工時に実施)
