品質異常改善通知書

不具合整理No. 43F-01-001		
生産	生産3	課 1 G
生産担当 小布施		
発行日：2012年1月6日		
承認	確認	担当
物津 12.1.06 博久	佐竹 12.1.06 由浩	佐竹 12.1.06 由浩

図番	70 6864 999 100 000
品名	FPC FRONT CONT 0.25mmPITCH CONNECTOR
ロットNo	1Y23SS101/1Y24SS101/1Y25SS101/1Y28SS101
対象数量	4RL
クレーム内容及び確認内容 変形不具合

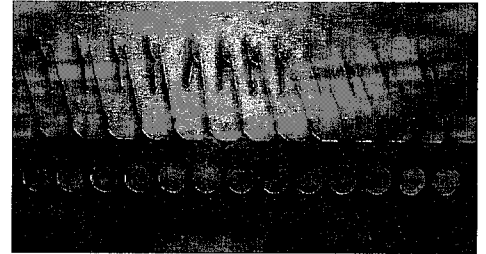
写真・図

ダブコン、キスなどの型的要因は無し

巻き工程での発生

リールに接触し、変形発生

巻き確認時に検出出来なかった。

巻き込み時にガイドリールを使用。

ソリの有るリールは使用しない。
