(株)鯖江村田製作所様  
(株)鈴木様

# PMMR8456 金めっき剥離/再処理の リスク検証

2018年06月27日  
株式会社 ヤマトテック

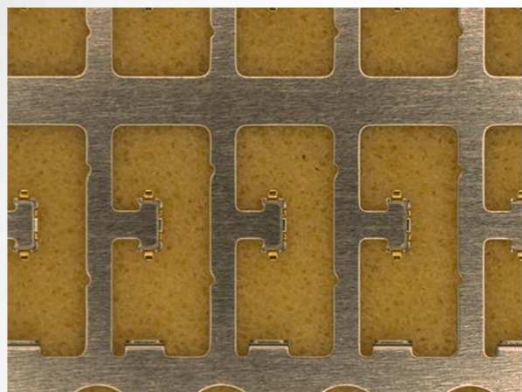
18.06.09.A5-0001 【加熱前】

### ①-1.加熱試験…合格

加熱前後で比較し変色や膨れ見られませんでした。

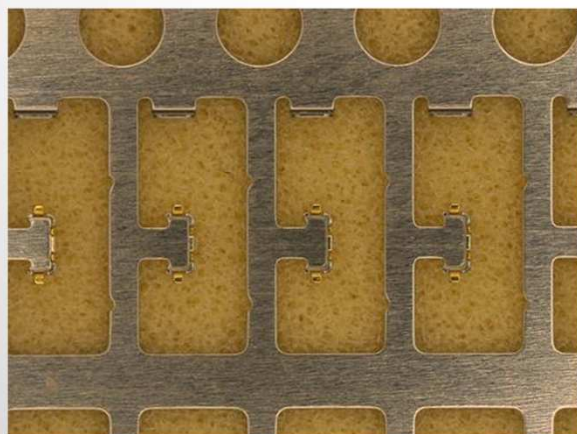
18.05.18.A1-0002

加熱試験(150℃-3H)

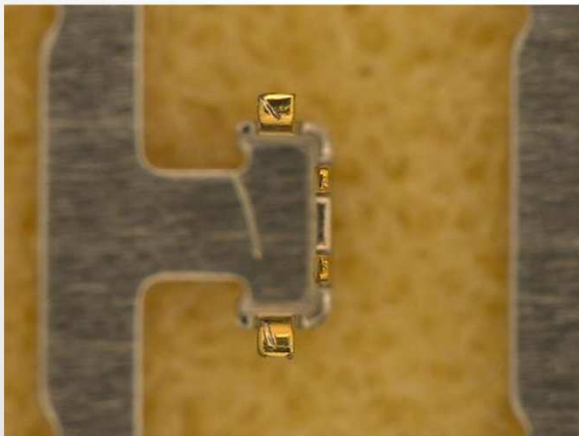
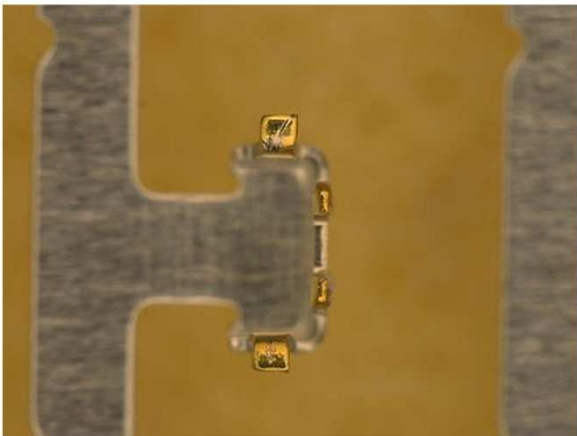
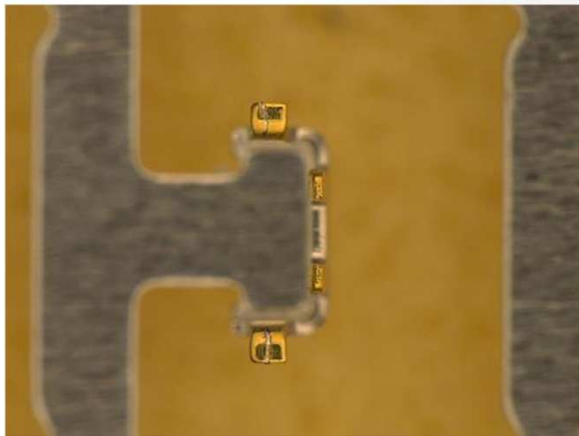
密着性(クロスカット後ピーリング)		
18.05.18.A1-0002	18.05.18.B1-0002	18.06.09.A5-0001

### ①-2.ピーリング試験…合格

Au実装面をカット後ピーリングでの剥離は見られませんでした。

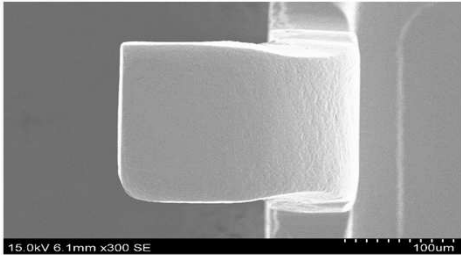
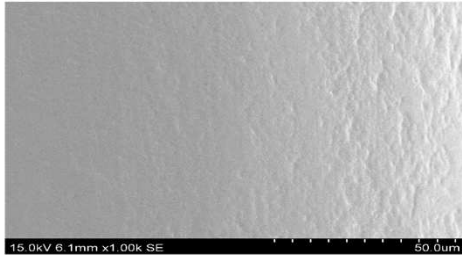
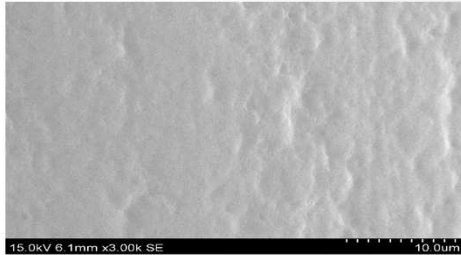
× 300	× 1,000	× 3,000
18.06.09.A5-0001

### ③SEM観察…合格

SEMでAuめっき実装面を観察し、通常量産品との差異は見られませんでした。

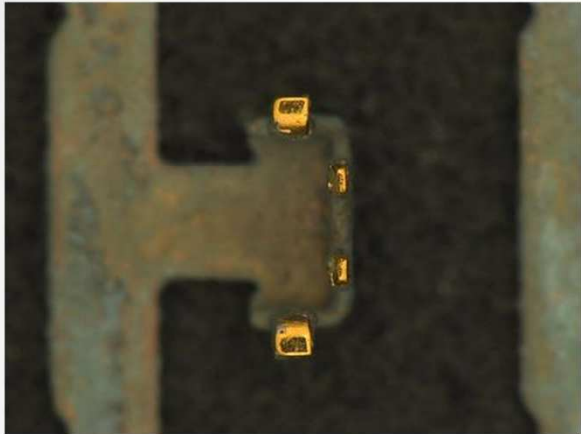
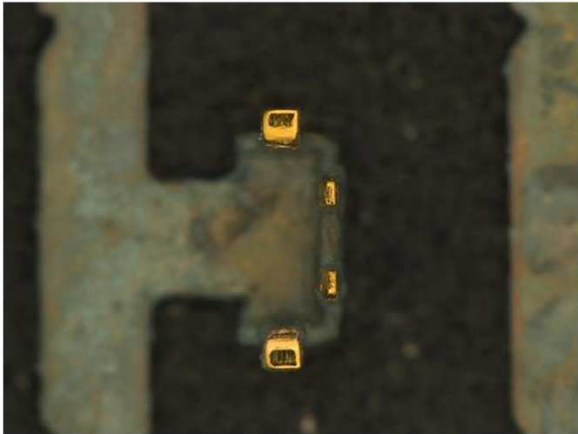
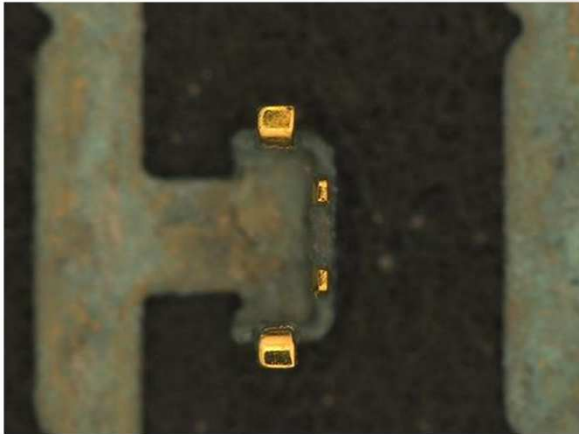
硝酸ばっ気試験(1H)		
18.05.18.A1-0002	18.05.18.B1-0002	18.06.09.A5-0001

### ⑤-1.硝酸ばっ気試験…合格

金めっき部の腐食は見られませんでした。

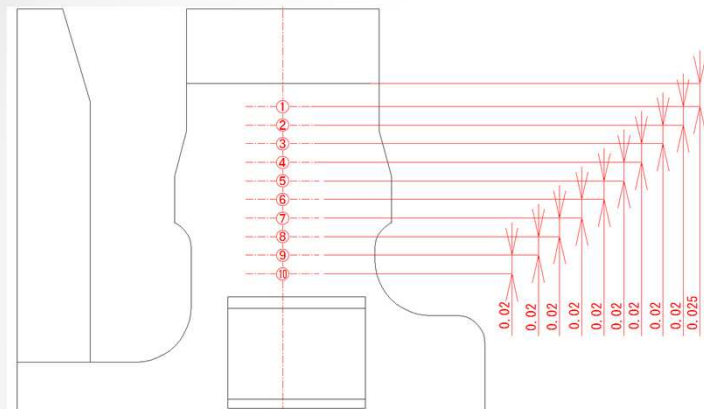
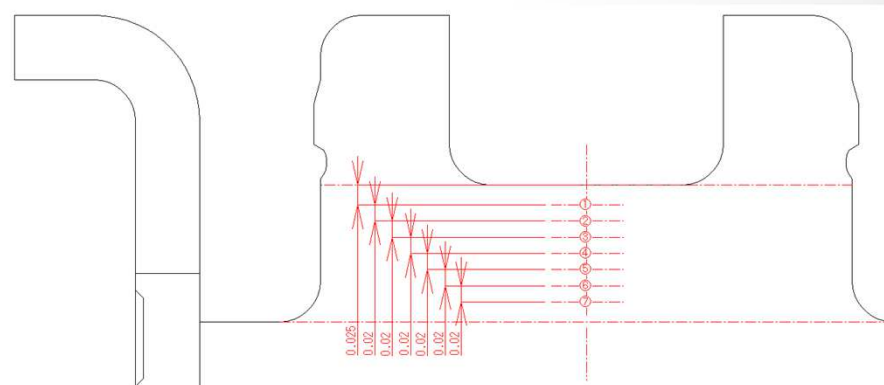
ニッケルバリア面の0.02mm毎の分布データ

⇒測定結果より4面のニッケルバリアは確保されております。

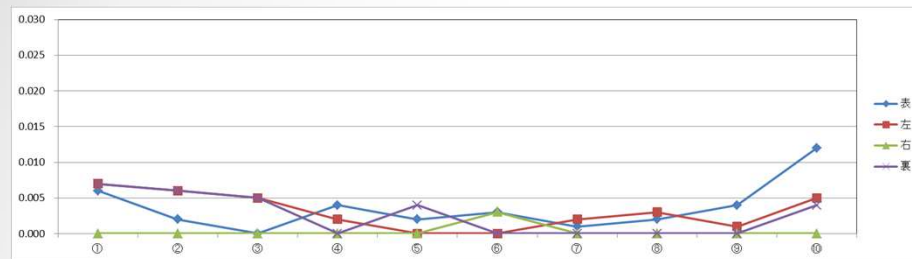
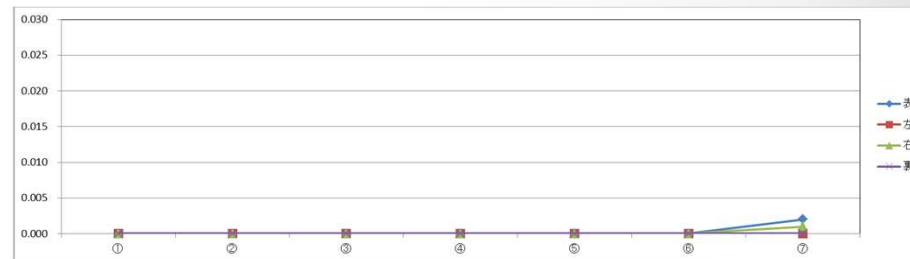
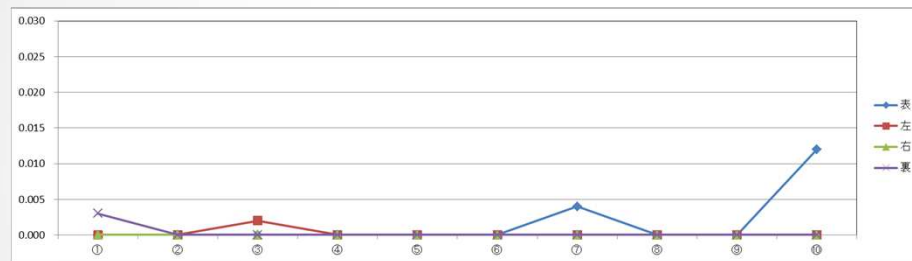
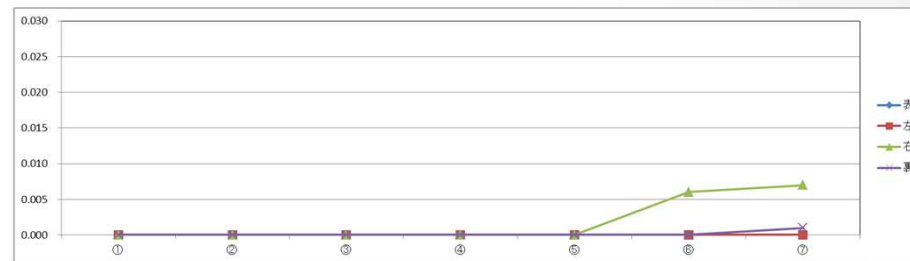
ニッケルバリア面の0.02mm毎の分布グラフ

⇒測定結果より4面のニッケルバリアは確保されております。

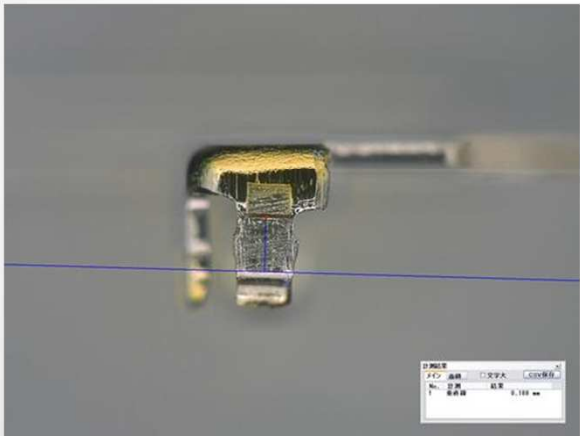
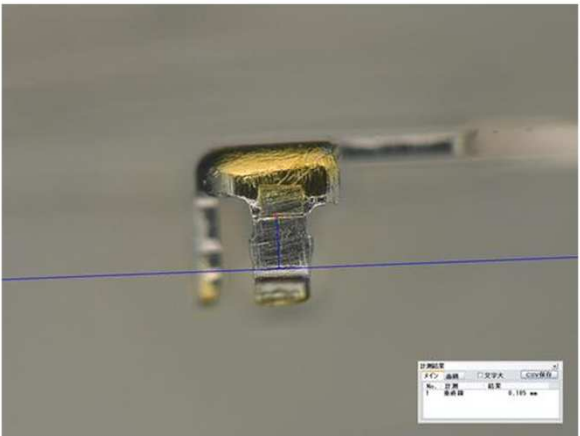
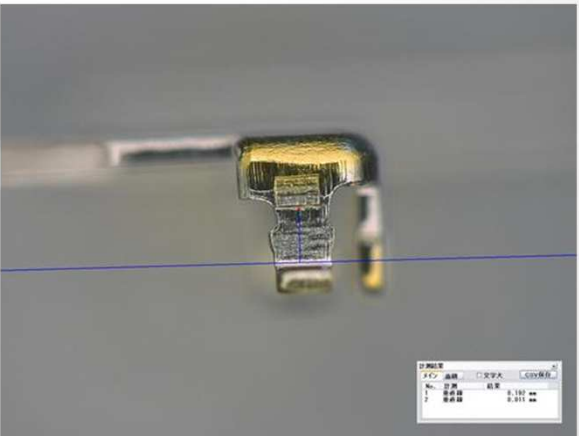
バリア幅		
18.05.18.A1-0002 バリア幅 0.188mm	18.05.18.B1-0002 バリア幅 0.185mm	18.06.09.A5-0001 バリア幅 0.192mm

- ①18.05.18.A1-0002 バリア幅 0.188mm
- ②18.05.18.B1-0002 バリア幅 0.185mm
- ③18.06.09.A5-0001 バリア幅 0.192mm

いずれも0.10mm以上のバリア幅は確保されておりました。
