品質異常改善通知書

不具合整理No. 45F-01-006		
担当課	生産二課 1 G	
担当者	小林健一	
発行日：	2014年01月22日	
承認	確認	担当
黒岩 14.1.23 映次	和田 14.1.23 哲夫	黒岩 14.1.22 映次

仕様番号	56268-6499
品名	HI FIX SB REC. G-TERM. TYPE2
ロットNo	13.12.02.1.01-06
対象数量	160,000
不具合内容及び確認内容

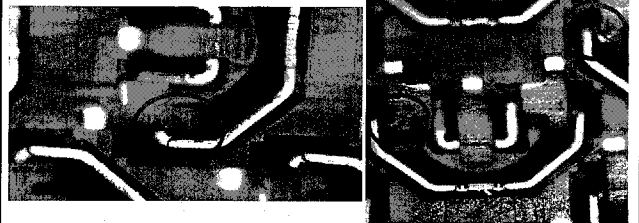
写真・図

打痕不良が客先組立工程にて検出されました。
(27,702pin中の8pinに打痕発生)

金型加工後のものに打痕があたり修理工程。
(なぜ発生したのかを3回繰り返して真の発生原因を掴む)

金型又は送り部にゴミが残り金型内に入った。

↓
清掃が不足していた。

↓
教育が不足していた。

1. 本事例を元にメーカ等にエド-プロ-の重要さを教育 1/23
(生産者も同じく教育済)
2. 材料投入時確認を見直し、ゴ-ス-の異物を型に入れない様、改版紙教育。

画像にて見せる様に変更。

外観時、注意を促していきます。
