本多通信工業株式会社

株式会社 鈴木

【障害異常通知票 受付No.AK-17004】金属バリ不具合調査報告書

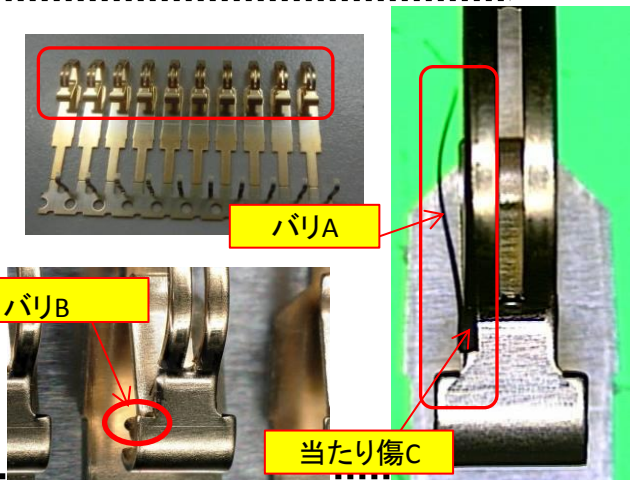
- ・本不具合モードは、接点ばねの片側に金属のような硬いものが接触し、その際、端子を削いで金属バリ（ヒゲ状のバリ）が発生しておりました。バリの程度は大小ばらつきがありましたが、発生箇所はどのサンプルも上写真（“バリA”ご参照）の位置で一致しておりました。このバリが発生している箇所には当たり傷（“当たり傷C”ご参照）が発生しておりました。また、曲げの反対側にも張り出したバリが確認されました（写真“バリB”ご参照）。

- ・破損したスプリングを金型内に戻して3,000ピンのトライを実施しました。3,000ピン中6ピンにて同様の当たり傷、及びバリA、Bの発生が認められました。（右写真ご参照）

また、その際にガイドプレート払いを確認したところ端子が接触したと思われる傷が確認できました。（別紙②ご参照）

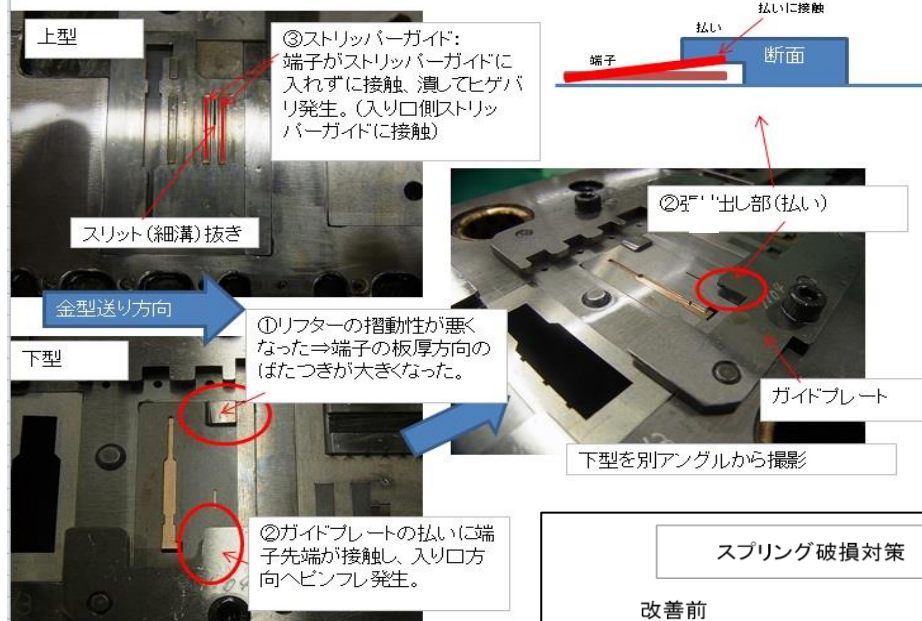
- ・”当たり傷C”の傷の位置を金型を開いて確認したところ、スリット抜き工程のストリッパガイドの位置と一致しました。”バリB”についてはそれ以降の工程のガイドの位置と一致しました。
- ・上記スリット抜き付近のリフターピンを押したところ可動が悪かった為、リフターを外したところ、内蔵のスプリングが破損しておりました。（別紙③写真ご参照）
- ・スプリング破損の影響で搬送時に上下方向へのばたつきが発生していたと考えます。

生産中にリフターピンに内蔵したスプリングが破損⇒リフターの動作不良⇒端子の上下ばたつきが発生⇒金型のガイドプレートに接触⇒端子が入り口側へ変形⇒抜きストリッパのガイドに入れず端子とガイドが接触⇒ガイドに潰されてヒゲバリが発生（詳細は下図及び別紙①ご参照）。

- ①リフターピン内のスプリングを交換。（4/3実施済み）
- ②リフターピンの破損対策（スプリングガイド追加。スプリング穴の面取り）を実施。（4/3実施済み）
- ③事後メンテで該当リフターの摺動性について確認。（次回生産より実施）

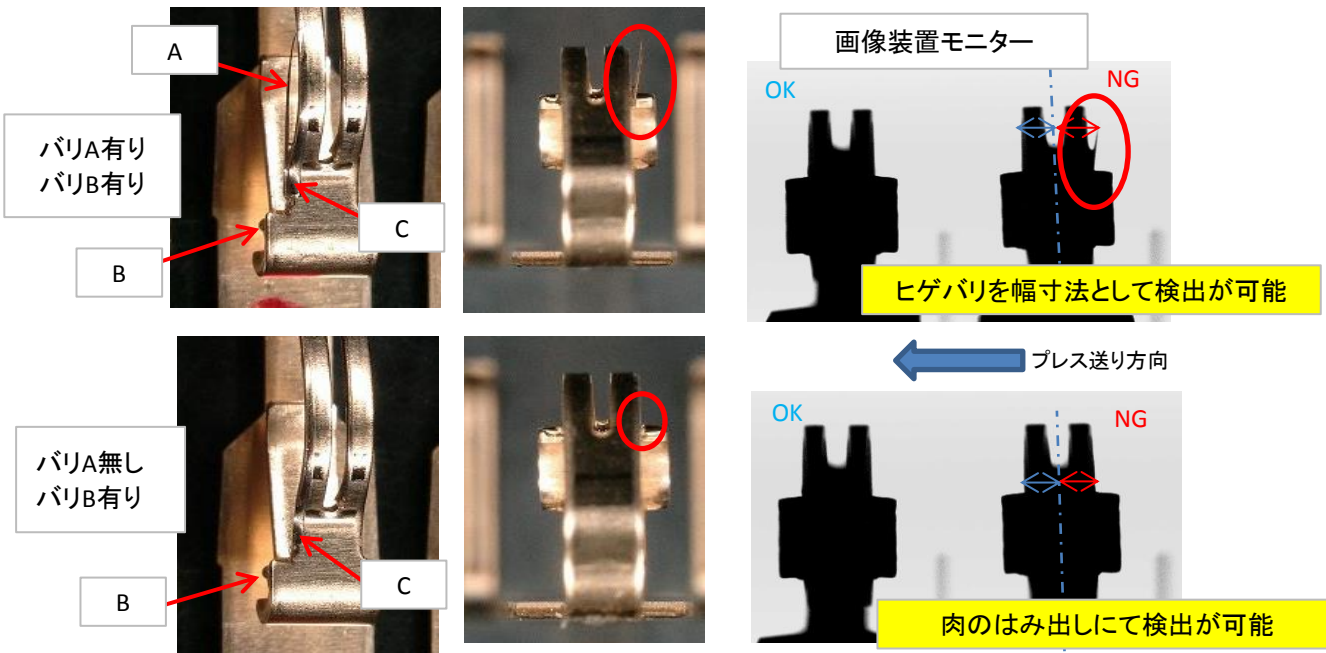
発生頻度が0.6%であった為、弊社抜き取り検査では検出できませんでした。

バリA、B発生時はいずれも当たり傷Cが伴います。当たり(傷)によって横にはみ出した肉を幅寸法として監視する事でバリA、バリBのいずれも検出が可能となっております。

画像装置による全数監視を実施致します。
