品質異常改善通知書

不具合整理No. 46F-10-004

仕様番号 8230-5242
品名 C-TER 064L T2A
ロットNo 14.09.23 DZ590 023-032
対象数量 1,890,000
不具合内容及確認内容

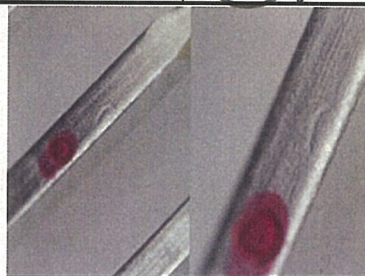
写真・図

客先検査受入にて打痕発見
発生サンプルリールNo. DZ590024P3 (材交サンプル)

キャリア材支と、線材のくいこみ。同時発生する。

線材くいこみ時、レバーにゴミがついたと思

キャリアの材支もあり、材支に意織がいていた

レバーのそりしめが不十分だった。

材支、(キャリア) くいこみが重なった。

1人で作業していた為、忙しかった。

サンプル外観検査がおろそかになってしまった。

材支、くいこみ等、レバーの
そりしめをおろそかにせず、
しっかり行う様にします。

サンプルの確認、外観検査の徹底
忙しい時こそ、きちんと確認する。
