協 力 工 場 記 入	株式会社 鈴木 御中 三友電子工業株式会社様		発行日: 2011年 11月 29日 不具合管理No. 43F-11-014															
	<b>協力工場 不良品連絡書</b>																	
	再発防止のため対策を記入の上、指定回答日までに原本を提出して下さい。		<table border="1"> <tr> <th>承認</th> <th>調査</th> <th>担当</th> </tr> <tr> <td>   </td> <td>   </td> <td>   </td> </tr> </table>		承認	調査	担当	 	 	 								
	承認	調査	担当

生産履歴/保管サンプル再確認結果/返却品全数検査結果

# 社外クレーム通知書

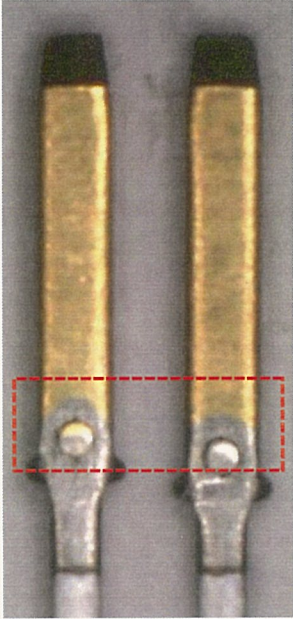
写真1  
規格限界(エリア2.0mm)サンプル

ポッチへの吸い上がりが切れた

<b>3. 発生防止対策</b> 天災による発生でありますため、流出対策にて対応致します。 ※地震を感知した場合は異常品として再検処置するルールとなっておりますが、今回の場合地震が震度1程度であり、人では地震を感知しなかったため良品として処置しておりました。 実施日: 11 年 月 日		<b>5. 流出防止対策</b> 今回の不具合(エリア1.7mm)・規格限界(エリア2.0mm)を不合格、良品(エリア2.1mm)を合格とする外観限度見本を標準化致しました。 ※2011年12月5日生産品にて実施済みです。 Auめっきエリア不足部を画像の設定領域に標準化致しました。 ※2011年12月5日生産品にて実施済みです。 実施日: 2011年 12月 5日															
	<b>在庫品仕掛品の確認</b> 在庫品 仕掛品 2011年12月5日に代替品を生産し納入済です。		回答日: 2011年 12月 8日															
	標準類改訂 (有) ・ 無 (画像処理設定標準カード)		<table border="1"> <tr> <th>承認</th> <th>調査</th> <th>作成</th> </tr> <tr> <td>2011/12/8</td> <td>2011/12/8</td> <td>2011/12/8</td> </tr> <tr> <td>品質管理課 星野</td> <td>品質管理課 金堂</td> <td>品質管理課 原</td> </tr> </table>		承認	調査	作成	2011/12/8	2011/12/8	2011/12/8	品質管理課 星野	品質管理課 金堂	品質管理課 原					
承認	調査	作成																
2011/12/8	2011/12/8	2011/12/8																
品質管理課 星野	品質管理課 金堂	品質管理課 原																
協 力 工 場 記 入	対策後、11.12.07-SF. W.00 9-0013 ~ 12.03.30-SF. Y.0006-0006 9ヶ所5ロットにおいて同一不具合なしの為、有効性を9と判断致します。 有効性を確認致します。		<table border="1"> <tr> <th>承認</th> <th>調査</th> <th>確認者</th> </tr> <tr> <td>   </td> <td>   </td> <td>   </td> </tr> </table>		承認	調査	確認者

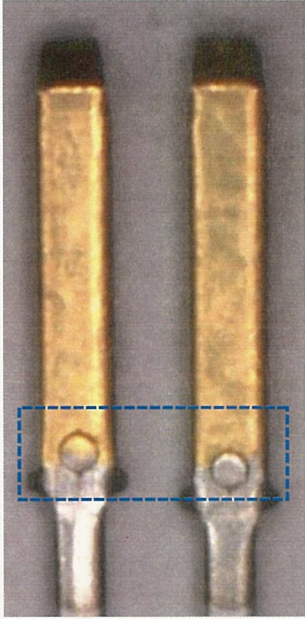
写真2  
合格(エリア2.1mm)サンプル

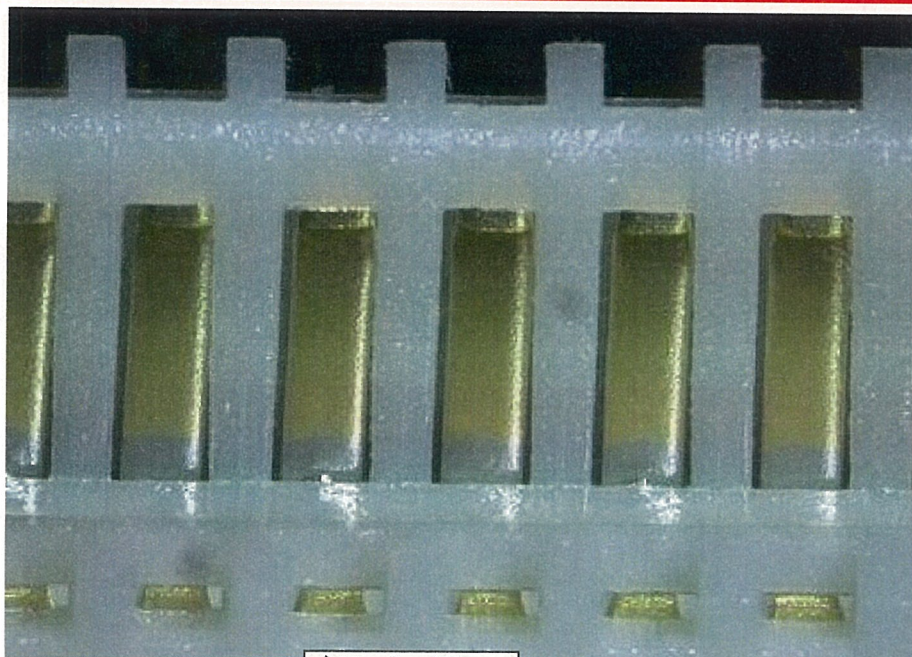
写真(内容)

ご指摘のAuエリア不足

**Auめっきエリア規格:2.0mmMIN**

**Auめっきエリア実測:1.7mm**

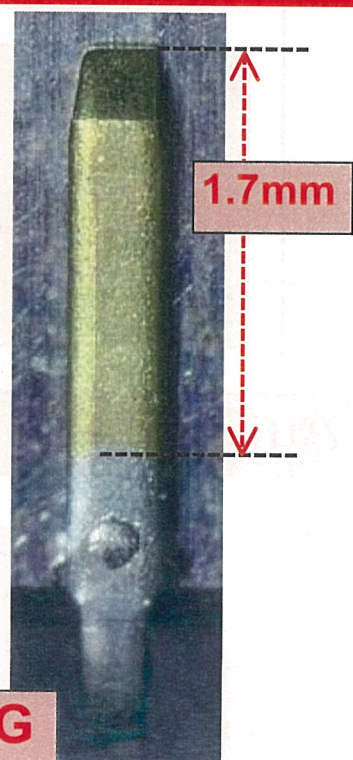
組立品

NG
