## 協力工場 不良品連絡書

図番 411CRS-028-50F  
品名 ターミナル  
ロットNo 11.11.21-S11.0001-0002  
発生日 2011年12月26日  
不良数量 55,680  
不良率 -

内容  
めっき未着(筒内Auめっき無し)  
(東新工業(株))  
組立済品返却

# 【外観検査】基準

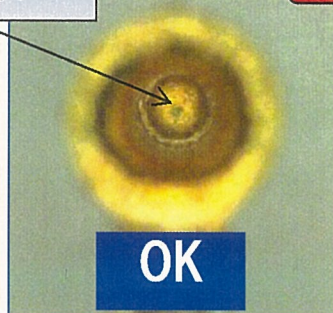
- ・脱脂工程において洗浄効果が低くNiめっきが着かなかったものと考察します。
- ・Au流量が弱かった事と、Au金属濃度が低かった為、Auめっきが着かなかったものと考察します。

- ・個別の外観検査基準書が無かった為、筒内のめっき検査が軽視されて見落としをしてしまいました。

端子の筒の中が未着 (2011/12 客先クレーム)

- ・脱脂工程後にエア吹付機構を設け、脱脂液を吹き飛ばす事で筒内部の洗浄効果を改善しました。
- ・Au流量調整バルブを最大設定としました。
- ・金属濃度を8.9g/l→10.2g/lへ変更しました。

- ・個別の外観検査基準書を作成し、検査項目として認識させました。

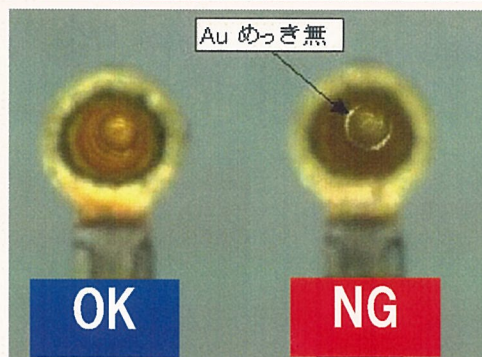
Auめっき無

NG
