協力工場 不良品連絡書

図番 503462-0019
品名 HI-FIX 256PIN PC-WMB CONN. REC. TERMINAL

不良内容 メッキ膨れ 変色

株式会社鈴木 御中		12-07-29-③		P1	
		管理番号: 44F-08-017		三友電子工業(株)	
<p>件名: 503462-0019 気泡・変色の件について</p> <p>首題の件についてご報告いたします。よろしくご検討の程をお願い申し上げます。</p>					
図 番	503462-0019				
品 名	HI-FIX 256PIN RECTERM				
仕 様	Ni2-4**PDNi0.3-0.5**AU0.5-0.7*(2.2MMカタメ)+AU0.5-0.7*(0.3MMカタメ)+S3				
数 量	気泡: 25~30% 変色: 40%				
めっきロットNo.	SU270712-002D1-005, SU270712-002D1-006, SU310712-003D1-006				
プレスロットNo.	12.07.26.1.H-3, 12.07.26.1.H-4, 12.07.26.1.H-8				
I 状 況	対象製品の対象ロットにおいて、気泡(めっきふくれ)及び変色のご指摘があり、不具合サンプル及び不具合リールが返却されましたので、調査した結果及び見解をご報告致します。				
II 調 査	<p>1 生産履歴の確認(別紙1)</p> <p>2012年7月27日、7月31日に3Dライン№.1条でめっき加工しておりました。</p> <p>対象ロットは、以前に不具合(気泡・異物付着)のご指摘を受けた後の、代替生産ロットとなります。</p> <p>気泡の暫定処置として、Auめっき治具内のAuめっき液溜まりによるAu置換膜の形成を防止するため、Auめっき治具にAuめっき液溜まりを吹き飛ばすようエアアームを設置致しました。</p> <p>めっき加工後、巻き終り50m(ライン1周分)を実体顕微鏡で確認してから出荷しておりました。</p> <p>2 保管サンプルの確認</p> <p>対象ロットの保管サンプルを確認した結果、気泡(めっきふくれ)及び変色は発生しておりませんでした。</p> <p>3 不具合サンプルの確認(別紙2)</p> <p>(1) 気泡(めっきふくれ)</p> <p>気泡はNi-Au間でめっきがふくれている事を確認致しました。</p> <p>Niめっき表面へのAu置換膜の形成により、Auめっきも密着性が低下しているものと考えられます。</p> <p>(2) 変色</p> <p>変色はNiめっき表面の凹みにより発生している事を確認致しました。</p> <p>Niめっき表面の工程接触により、Niめっき表面が汚染されて、変色に至ったものと考え

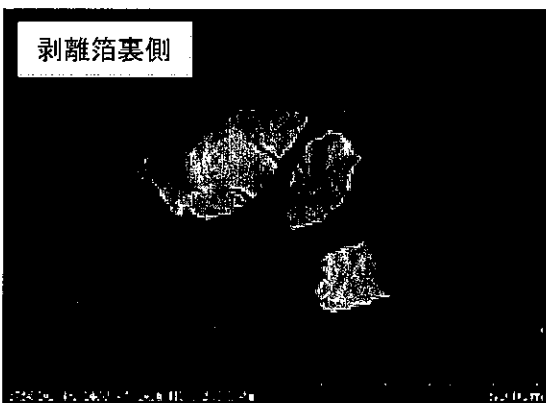
気泡(めっきふくれ)

1 本不具合は、Niめっき表面の汚染、及び、Niめっき表面のAu置換膜の形成 により、経時的に発生した事が考えられます。

汎用のNiめっき治具にて、不具合発生部位が接触する可能性があるため、専用のNiめっき治具に変更致します。

新規専用のAuめっき治具(先端と足の両方を同時にAuめっき加工)を追加致します。

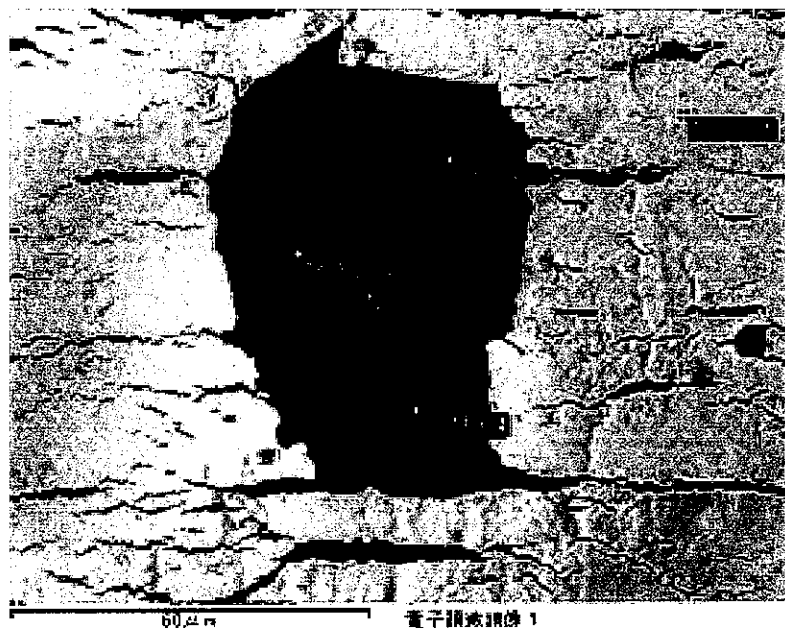
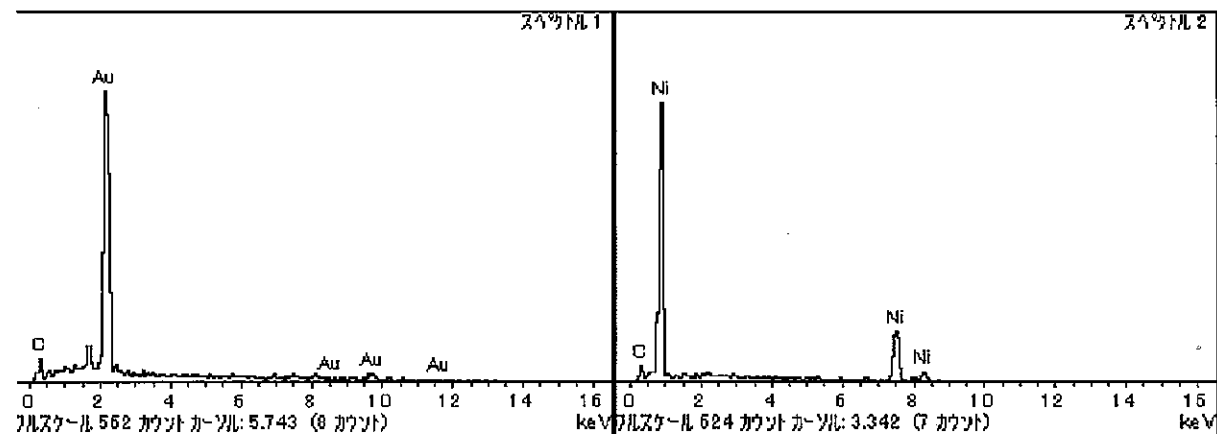
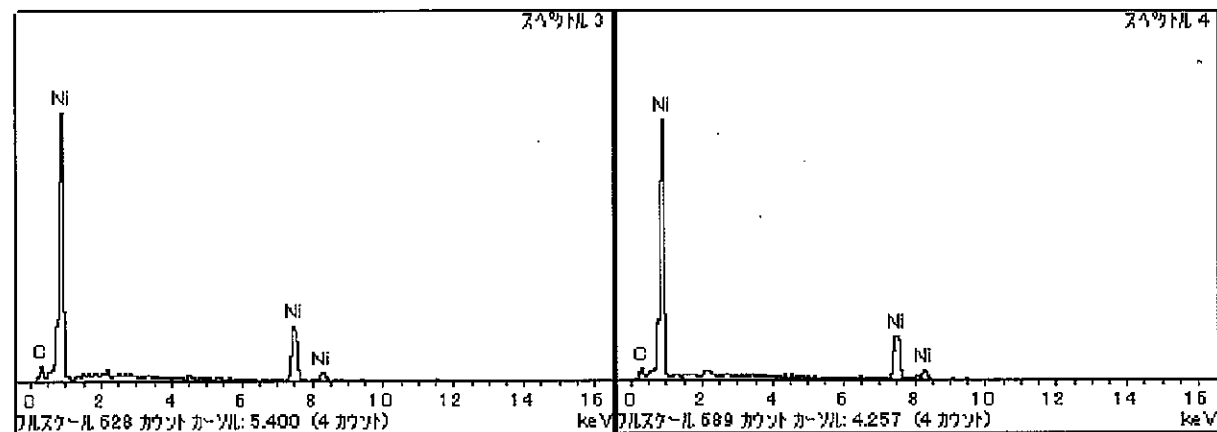
別紙 2 - 2 気泡（めっきふくれ）サンプルのめっき剥離面の成分分析

気泡（めっきふくれ）をテープ試験した結果、めっきが剥離致しました。

めっき剥離面からは、Ni 成分が検出されました。

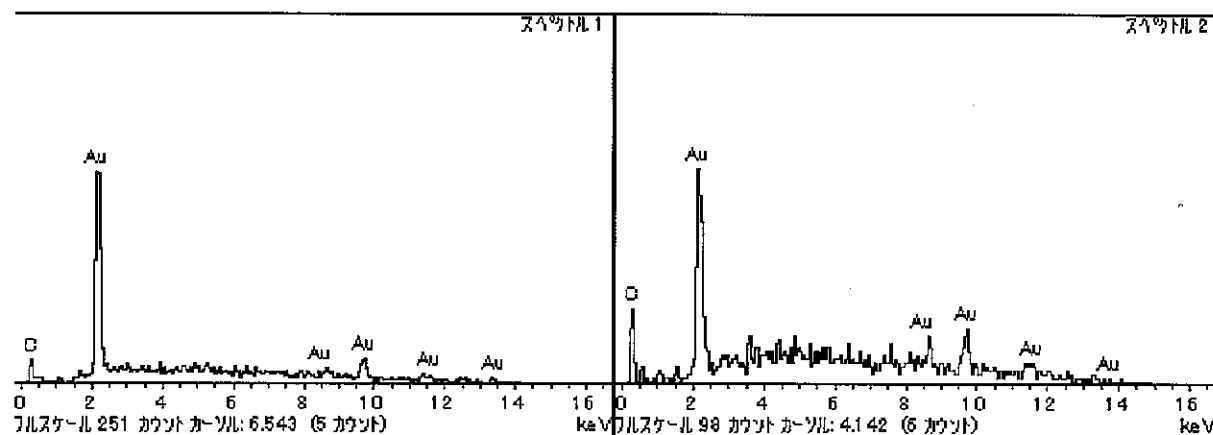
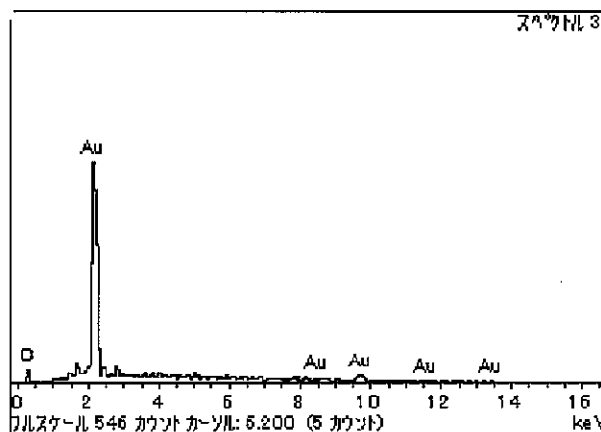
別紙 2 - 3 気泡（めっきふくれ）サンプルのめっき剥離箔の成分分析

Auめっき工程には専用のAuめっき治具を使用しており、Auめっき液溜まりによりNiめっき表面へのAu置換膜の形成でAuめっきの密着性が低下し、経時的にめっきふくれに至った事が考えられます。代替生産時、暫定書としてAuめっき治具にエア－を設置してAuめっき液溜まりを吹き飛ばしましたが、代替生産ロットにおきましても、めっきふくれの発生が確認されました。

気泡（めっきふくれ）をテープ試験した結果、めっきが剥離致しました。

そのめっき剥離箔の裏側からは、Au 成分が検出されました。

今回、新規で作製した専用のAuめっき治具(先端と足の両方を同時にAuめっき加工)を追加する事により、Au置換膜の形成を防止致します。
