## 協力工場 不良品連絡書

品名 C/T 2895-123BL-2 (ノッチナシ)

# 品質連絡書

件名：CT2895-123BL2

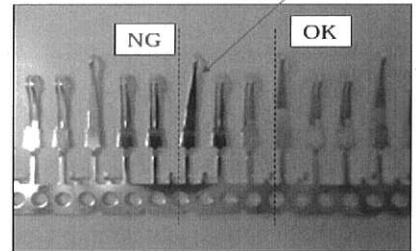
端子変形  
発生率: 1pin/10pin

CT Distortion

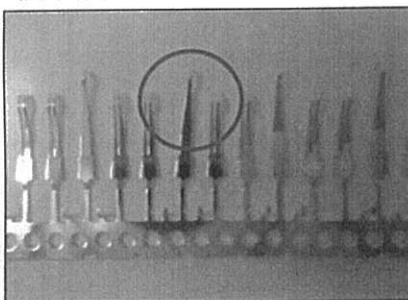
品名：CT2895-123BL2  
 図番：BB-26299  
 前工程 No.：F. 14. 05. 17. 1-0007  
 ロット No.：1451380007  
 数量：1RL  
 加工日：2014年6月4日  
 加工ライン：21号機3番ライン  
 出荷日：2014年6月5日  
 不具合現象：山一電機様フィリピン工場組立て工程にて端子の変形が確認されました。

端子変形写真

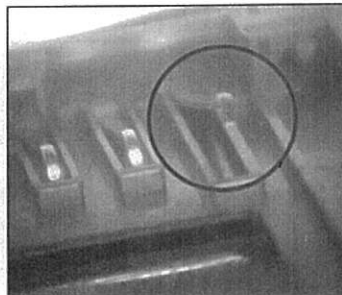
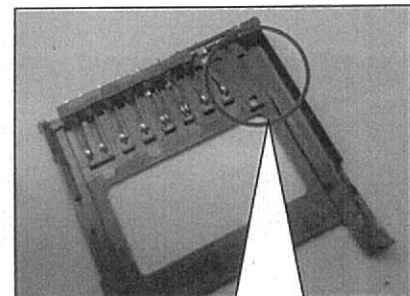
組立て後端子無し

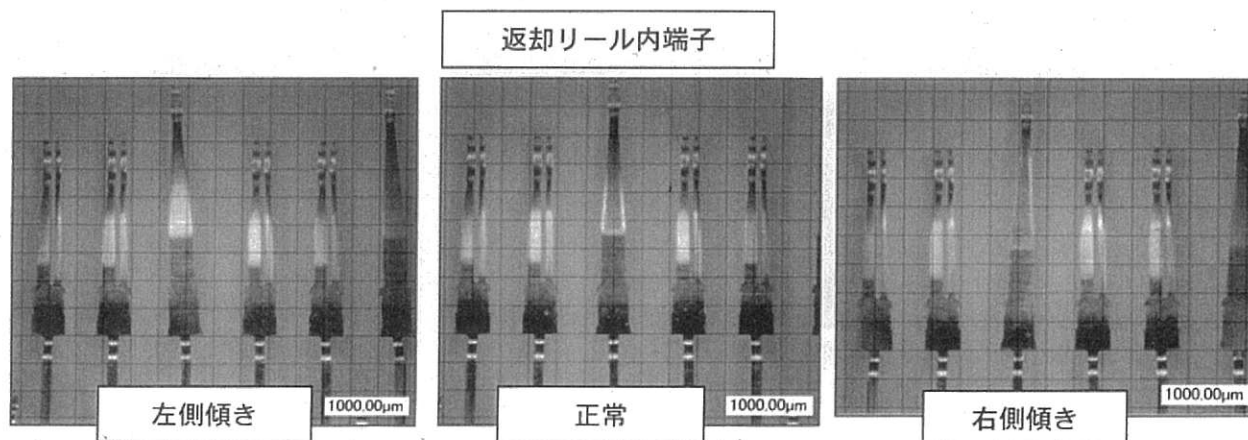
変形は以下の写真のような変形が確認されました。

変形した端子はバリ面側を正面として左右(殆どが左側で 2 割程度が右側)に傾いています。また、多くの変形は軽微な変形となり横に傾いていますが、傾きが大きいものはプロテクター側に倒れています。端子が接触したと考えられる部位を観察したところ、キズ等の当たり痕は確認できませんでした。変形した端子の Sn-Cu めっき界面を確認しますと界面が斜めになっていることから、変形は Sn-Cu めっき以降に発生しています。

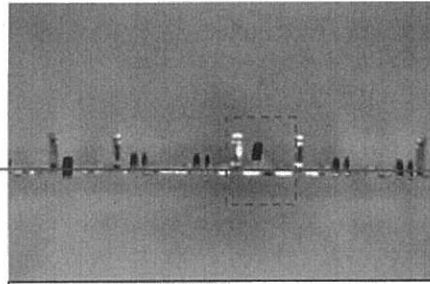
プロテクター側(ダレ面)に倒れている

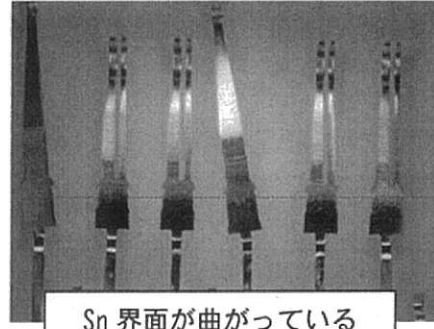
Sn 界面が曲がっている

Sn-Cu めっき工程の前から変形が発生していた場合は、Sn-Cu めっき界面が隣接端子と直線となりますが、変形した端子の Sn-Cu めっき界面は斜めに曲がっていることから、Sn-Cu めっき後に変形しています。

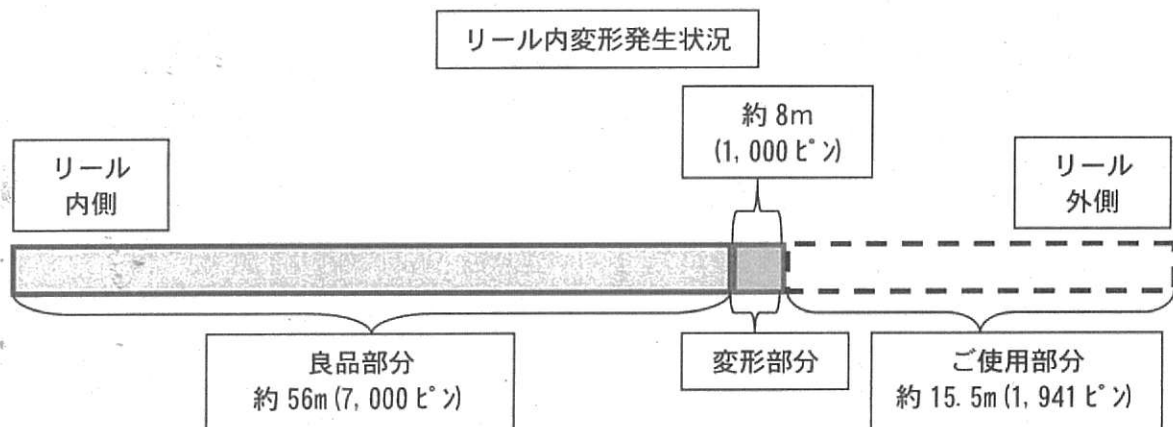
対象リールは 10,000 ピン (80m) 出荷となります。返却されたリールの数量は 8,059 ピン (64m) となります(山一電機様からの報告書記載数量確認)ので、山一電機様で使用された数量は 1,941 ピン (15.5m) となります。弊社にて返却リールを調整したところ、変形発生場所はリール外側より 8m 付近まで発生していました。外周 8m 以降は変形が確認されませんでした。

発生状況は、ランダムで規則性はなく左右に微少に変形しているものが全体的に発生しています。山一電機様の発生状況は不明となりますが、リール外周終端部から 23.5m の範囲で変形が発生しています。

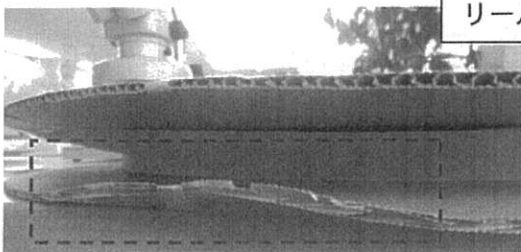
返却頂きましたリールを確認したところ、リール外側に衝撃痕と思われる「折れ」が発生していました。

リール外周損傷

リール外側に損傷が確認されていることからリールの衝突による変形が考えられます。

- ・ 輸送中又は次工程起因が考えられますので、弊社としましては出荷時の荷姿確認を継続的に行い、経過観察をさせて頂きたいと存じます。

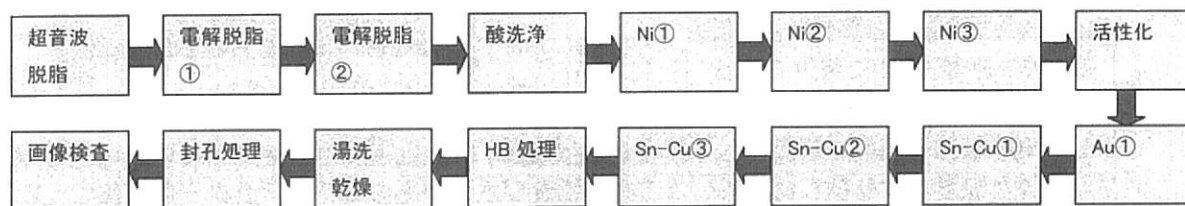
##### めっきライン工程

返却品の調査結果、下記の2点からめっきライン内で発生していることは考え難い状況となります。

画像検査装置以降の発生となりますと、リール巻取り・輸送中・次工程での取り扱いに限られます。リール巻取りは一定のテンションで巻き取っております。テンション変動等で巻締りが発生した場合は、部分的に変形することではなく、前後リールについても同様の現象が発生します。前後リールに波及する場合は弊社キープサンプルからも同様の変形が確認されますが、キープサンプルからは異常が確認されていません。従いまして、巻取り工程で発生したものではないと考えます。
