協 力 工 場 記 入	FCM(株) 殿		発行日: 2013年08月20日							
			整理No: 45F-08-012							
	<b>協力工場 不良品連絡書</b>									
	再発防止のため対策を記入の上、指定回答日までに原本を提出して下さい。		<table border="1"> <tr> <th>承認</th> <th>調査</th> <th>担当</th> </tr> <tr> <td> </td> <td> </td> <td> </td> </tr> </table>		承認	調査	担当	 	 	 
	承認	調査	担当

指定回答日: 2013年08月27日										
協 力 工 場 記 入	仕様番号	PMMR8283-05	不良内容 継ぎ1ヶ所目~2ヶ所目で巻き方向ダレバリ逆。							
	品名	Jタイプ ガイブタン								
	ロットNo	13.07.03.5.0001								
	連絡受理日	2013/08/20 12:27:03								
	対象数量	80,000								
協 力 工 場 記 入	1. 確認内容		返却品の処置 (数量明記)							
	切断2箇所(3分割)の中間部分がダレバリと逆巻きになっていた		巻き直しを実施し、ご返却							
	2. 発生原因		4. 流出原因							
	※添付資料参照願います。		※添付資料参照願います。							
	3. 発生防止対策		5. 流出防止対策							
※添付資料参照願います。		※添付資料参照願います。								
協 力 工 場 記 入	実施日: 2013 年 8 月 2 日		実施日: 2013 年 8 月 2 日							
	在庫品仕掛品の確認		回答日: 2013 年 8 月 30 日							
	在庫品	仕掛品	承認	調査						
	8月2日加工分より実施

## PMMR8283-05 巻き方向違い 回答書

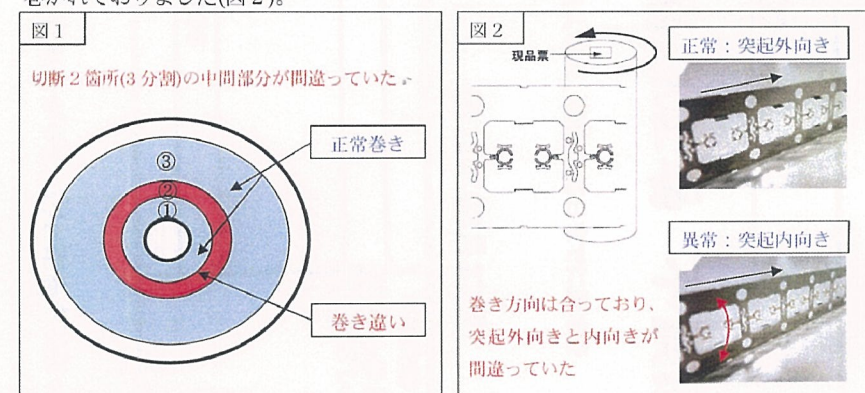
- ①リール内に切断 2 箇所(3 分割)あり、中間部分の巻き方向が間違っておりました(図 1)。
- ②中間部分の巻き違いは、巻き方向に問題は無く、突起外巻きのところ、突起内側巻きに巻かれておりました(図 2)。

返却リール品の調査結果から、リール中間部分を巻き取る際に、突起外向きのところ、突起内向き(180°反転)にして、リールへ差し込み、巻き取ったものと推測致します。

- ・巻き方向確認サンプルが正常だったため、発見することができませんでした。  
＜巻き方向確認サンプルが正常だった原因＞  
カット部から製品の巻き取り部の間でねじれが発生していたため、外周先端の製品突起内外が逆なり、巻き方向確認サンプルが正常であったものと推測致します。
- ・前回、外周のネジレ反転の情報(7 月 23 日)を頂き、弊社仕掛品については巻き方向を確認しておりましたが、該当ロットにつきましては、情報を頂いた以前の 7 月 17 日出荷分であり、本来すべき御社仕掛品についての確認不足となっていました。

今回の巻き方向違いは、前回(2013年8月1日)に報告致しました対策日以前の発生ロットだったため、前回の発生対策を継続して実施し、巻き方向違いを防止致します。

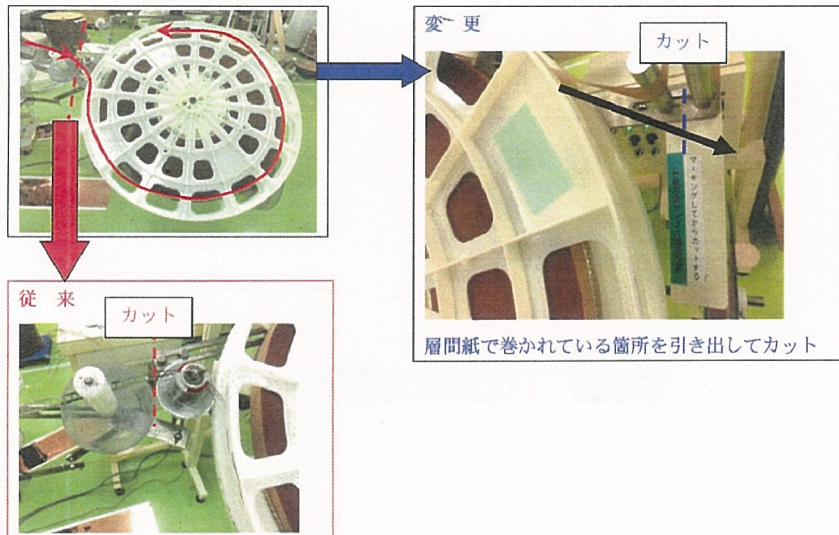
〈途中巻きより表裏逆〉

リールから垂れ下らない箇所、サンプル採取するようカットする場所を変更しました。

※OPLカード作成し、作業の標準化。
