品質異常改善通知書

不具合整理No.	43F-9-003	
生産1課	1 G	
生産担当	黒岩	
発行日	2011年9月8日	
承認	確認	担当

図番	F1783-47060 1-5
品名	590L ターミナル ストレート 5連
ロットNo	11.08.22.1.V.014
対象数量	11,800
打痕	
カス上がり打痕

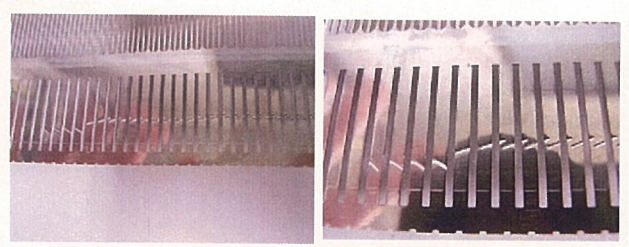
写真・図

ツブシの摩耗(?)

ツブシ深さが足りなかった。

ツブシ深さの公差が広がった。0.3±0.08

画像で検出できなかった。(バリ面側のダブ)

画像はダレ面側しか見てない。

抜き幅を画像で見いなかた。

○ツブシ深さの管理 0.28±0.01 (9/9実施)
○ツブシ追い込みサイクル 金研2回に1回(次回金研時)

画像で幅を見る様にする(9/9実施)
ダレ面側の表面異常検出を厳しくした(9/9実施)

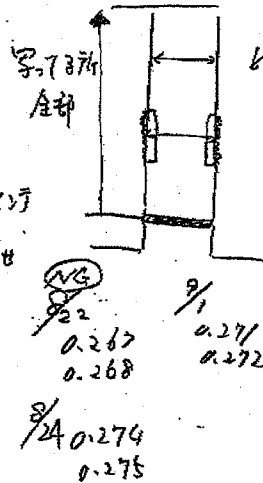
ツアシの深さ不足が原因で、成形用ボリタスクラップの弱い所を
ちぎった。 → カス上がり。

材料が薄い?

ツアシ磨耗?

① ツアシ深さの管理 0.28ネライ 2/9 実施
G項目 0.31008 → 社内管理 0.28±0.01

② ツアシ 進捗のサイン 全研 2回11月 20003
40003 → 20003 20003 出 60C
