## *PMMR8638-51 表裏逆巻きについて*

*2018/01/31*

大和電機工業(株) 松本事業所  
品質技術保証チーム

## 1. 不具合内容

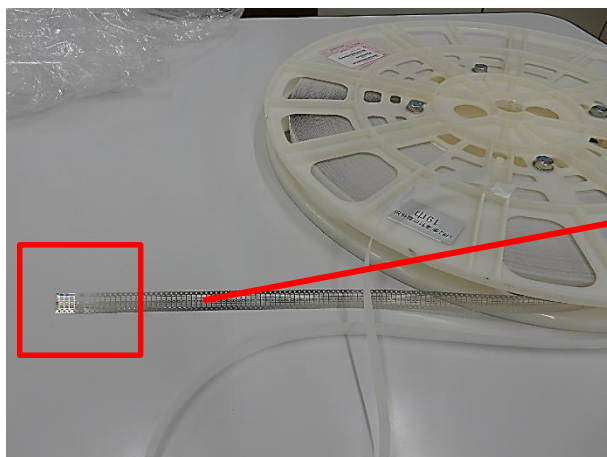
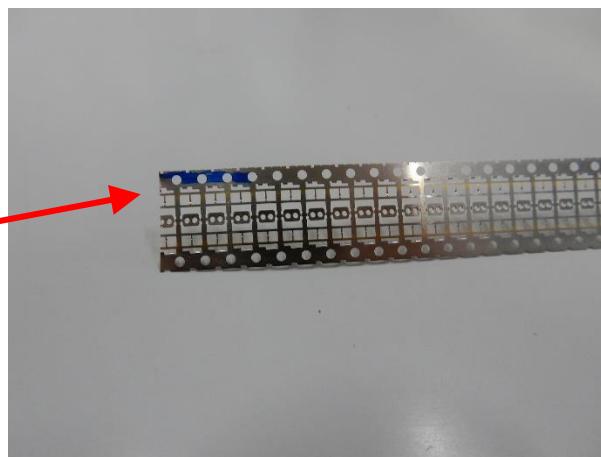
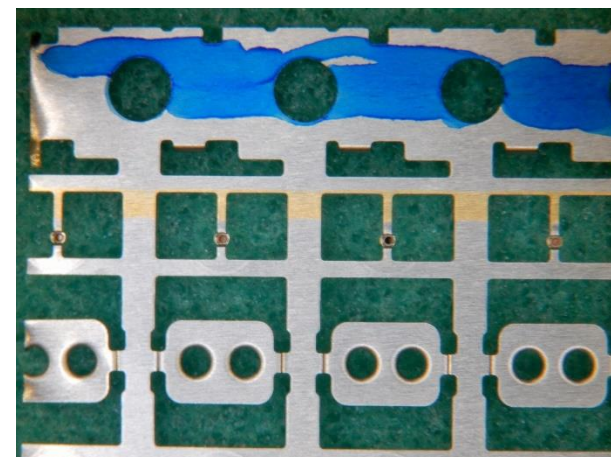
### 【不具合写真】

機種 : PMMR8638-51  
対象 : 17.12.23.7.0005[ 18A10-05(A-1) ]  
内容 : 製品の巻きが表裏逆となっている。  
頻度 : 対象の1リールに発生している。

- ①製品絞りピンが内側
- ②マジックの印がある側のタイバー部分が上側
- ③正転で巻かれている

製品の表裏だけでなく上下も反対になっていますが、巻きの方向(正転/逆転)は合っています。
