## 品質異常改善通知書

不具合整理No. 43F-7-018		
生産	4	課 2 G
生産担当 原		
発行日: 2011年7月19日		
承認	確認	担当
佐竹	佐竹	和田
11.7.19	11.7.19	11.7.19
由浩	由浩	折手

図番	SDKR-SHRT-5PT-GR
品名	SDKRシェル
ロットNo	11.06.27.1.0001~0003
対象数量	3RL
クレーム内容及び確認内容	
傷	日圧様にて選別予定。

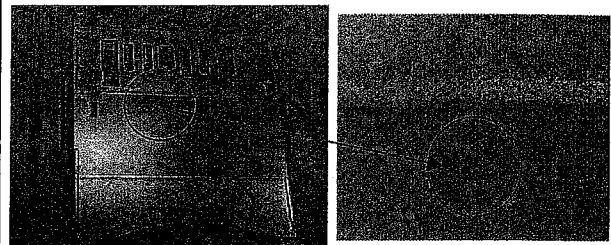
写真・図

型外よりゴミが侵入し打痕となった。

スタート直後の3リールであった事から材料投入時に  
ゴミが侵入したのと思われる。

材料コース上にゴミがあった可能性が有ります。

大きさが小さく浅い打痕であった為、検出できなかった。

セトアップ前に材料コース付近の清掃を  
実施する。

外観指導書に追記済み。  
外観検査時は指導書を見て検出に努める。  
発見した場合、アクトを止めて上司へ報告致しする。
