## 協力工場 不良品連絡書

仕様番号 503373-9039

品名 0.4 B-TO-B CONN. PLUG RA LOW SIDE TERMIN

変形不良  
端子圧入工程にてピン潰れが多発

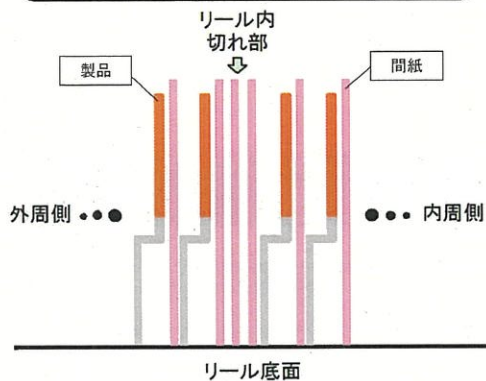
## 出荷前 切れ箇所

現品にはリール内に切れが1箇所あり、輸送時の振動の影響を受けた際に切れ部付近の製品が外周側から内周側に掛けて、横方向へ揺れるような状態となりました。

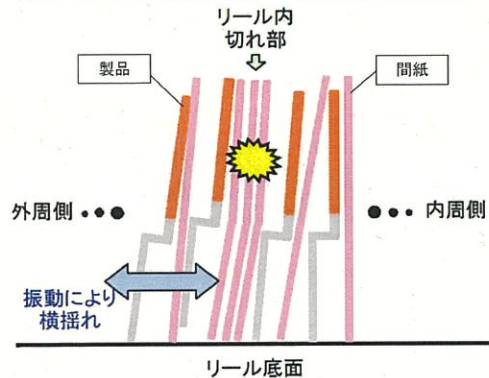
## 出荷後 切れ箇所

切れ箇所付近には、リール3周分の間紙が空巻きされた状態となっていますが、当時の運送における横揺れに対して、切れ間の間紙強度が足りなかったことから、徐々に切れ箇所付近の製品から位置ズレを起こし、巻き緩んだ状態となってしまったものであります。
