品質異常改善通知書

不具合整理No. 43F-8-002

図番	502246-1099
品名	0.3 FPC CONN. E/O B/F ODD TERMINAL HGT=0.9 TAYP B
ロットNo	11.07.18.4E.001
対象数量	397,600
クレーム内容及び確認内容	端子倒れ変形

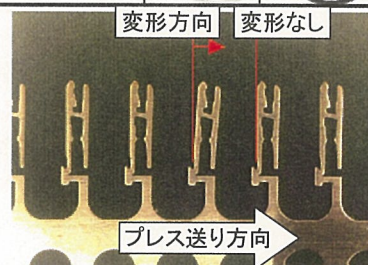
写真・図

めっき巻き出し機にてめっき前品のリールから変形を発見。
継ぎ目より外周に多発しているとの連絡あり。

メッキ方向での端子変形

近品後、画像確認、実施ノビニ変形あり

メッキ方向の角、プレスでは無いと判別します
