## 工程異常処理票

初期品 量産品	機能 外観	個品 治具		
製品名 GT32-4DP-1.5Hタンシ(A)		CL No. DP No. 167929-0-01	製品ロットNo.	工事No.
個品名 タンシ(A)		個品ロットNo. 1-0083	発生日 2018/11/29	発見工程 C&M めっき前段取時
発生状況 一時		不良現象(略図/写真)		
全数検査・抜取検査		不良内容・発見のきっかけ		
製作数	20,000×4R	めっき前段取り時、巻き外から1m位入った所に变形を検出しました。		
抜取数		入荷4リール中、1-0083のロットのみ变形を検出しました。		
不良数	1リール	1-0080~82の3リールは变形検出なしでした。		
現品処理		対象の1リールはめっき加工を保留にしております。		
一時保管: 年 月 日迄		処置に対する希望		
製品数: 個		変形のない状態での入荷をお願いいたします。		
個品数: 個				
返却数: 個				
発送日 年 月 日		AMC品管課(経由部署)意見		
発行基準 TSS-K-0-100 4.2)		回答様式 管理No. AMC-18-230		
該当項目にチェック 重複可		5原則シート 課長 査閲 担当		
(1)機能不具合発生		要 不要		
(2)選別作業を要する		期限 18年12月6日		
(3)対策不十分による再発				
(4)初品で不適合発生				
(5)不具合流出の可能性				
(6)検査で不具合発生

## 1、ご連絡内容

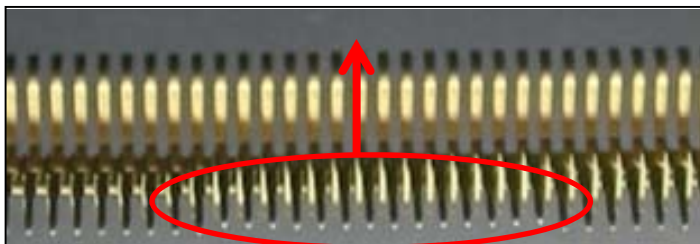
- ・14ピンが矢印の方向に同じように変形している

- ・0080-0083 を同時に発送しており、発生は0083のみ
- ・外周部から1mほど巻き出した位置で発生

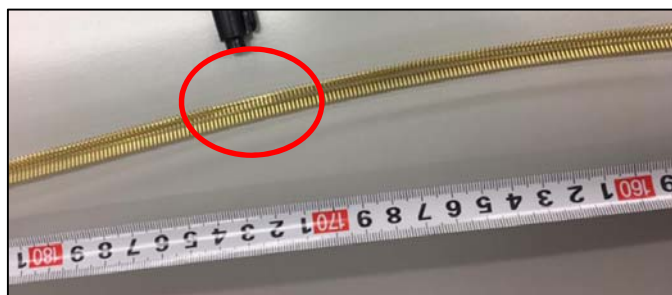
- ・外周部から1.7mの位置に本変形を確認しました

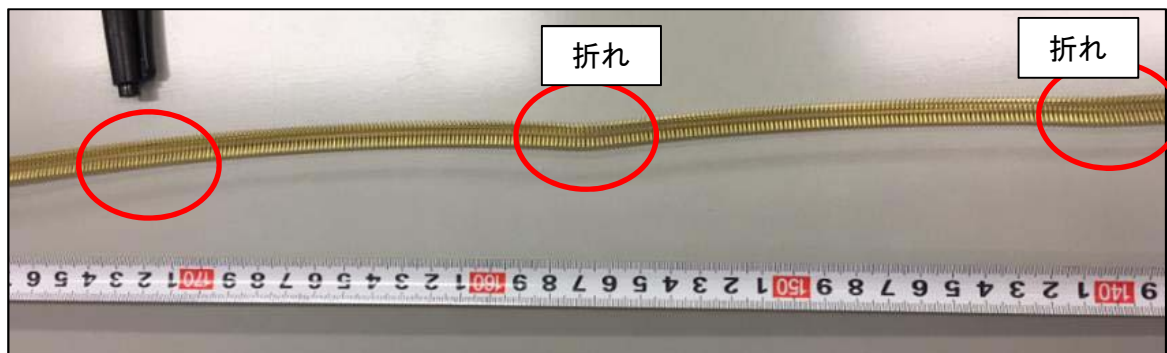
- ・ご連絡頂いた変形以外に”折れ”が2箇所確認されました

今後同様の不具合が発生しましたら工程異常処理票の起因部署についてご配慮頂きたく、ご検討の程よろしくお願ひします(2018/7発生時にも依頼させて頂いております)。  
また現品についても弊社への返送時の衝撃・振動で症状が悪化したり、新たな変形が発生する可能性があります(今回も2箇所折れが新たに発生しています)。返却にはこのようなリスクが伴いますので可能であれば変形部を除去してご使用頂きますよう併せてご検討をお願い致します。

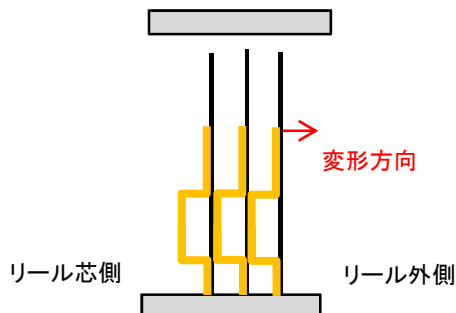
- ・変形の方法はリール外側方向への変形でした

- ・変形ピンを顕微鏡で確認しましたがアタリ・キズなどの異常は確認されませんでした
- ・他に変形が発生していないか画像装置で確認しましたが、当該変形以外に発生はありませんでした（現品については変形部を除去して再納品済みです）

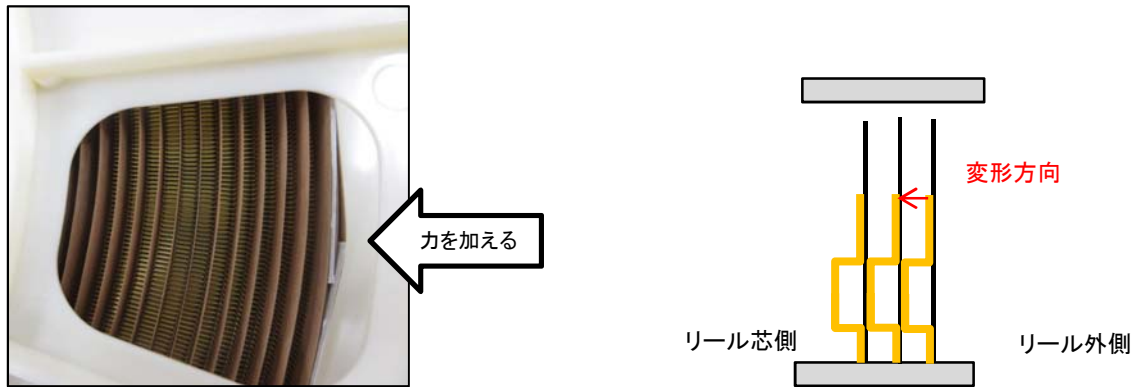
#### ①リール外周部に力が加わった場合の変形

この場合は変形の方法はリール芯側に向けての変形となり、今回の変形とは反対方向になりました。

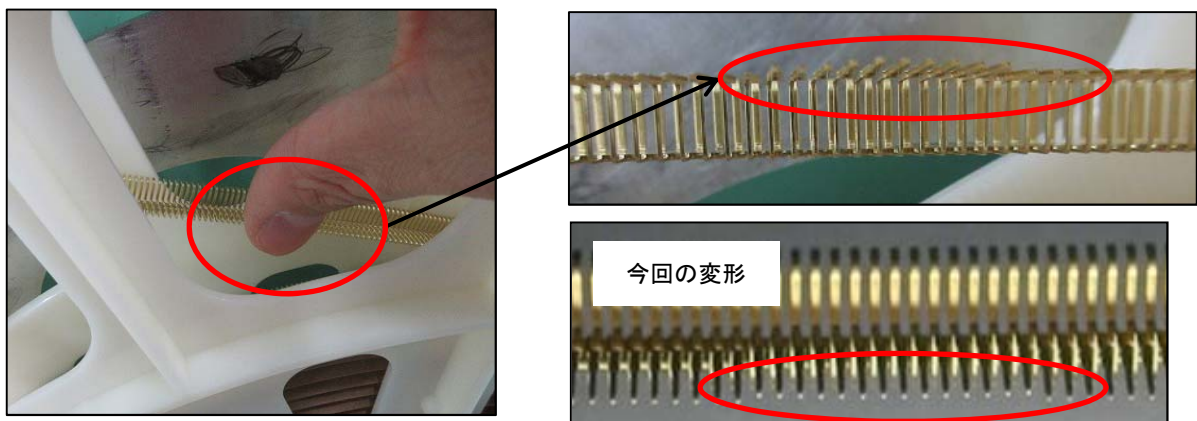
#### ②巻き取り途中に接触した場合の変形

再現実験の結果、指の形に沿った形状に変形し、今回の変形とは症状が異なっております。

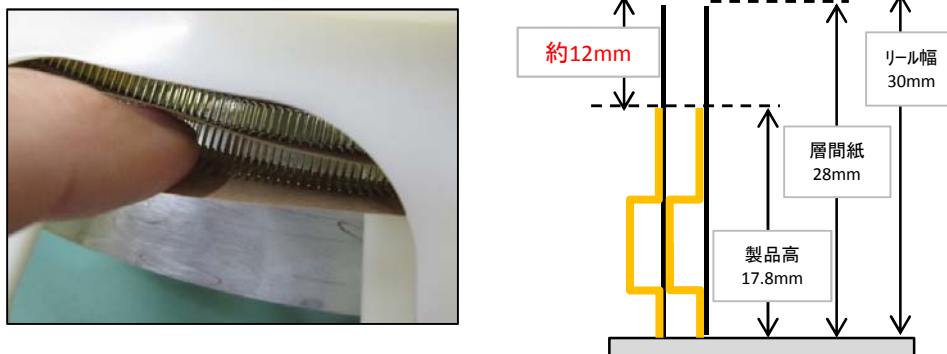
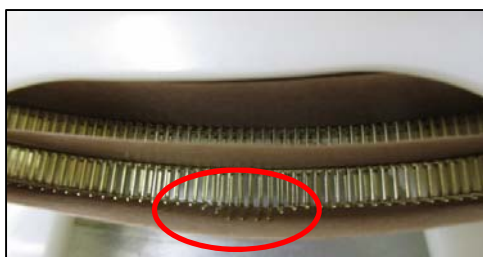
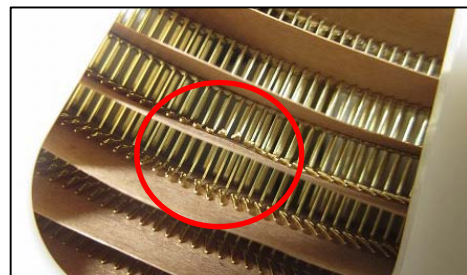
#### ③リール窓部からの接触した場合の変形

リール窓から製品まで約12mmあるため、かなり奥まで押し込まないと変形しませんでした。また②の結果同様に接触したものに沿った形状に変形しました(下写真参照)。

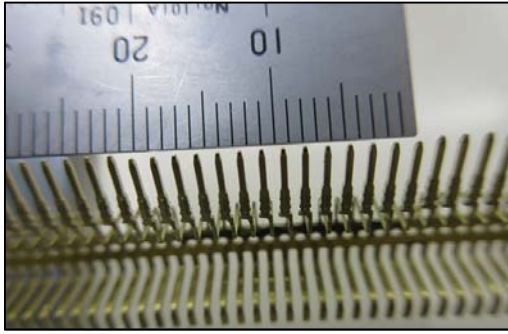
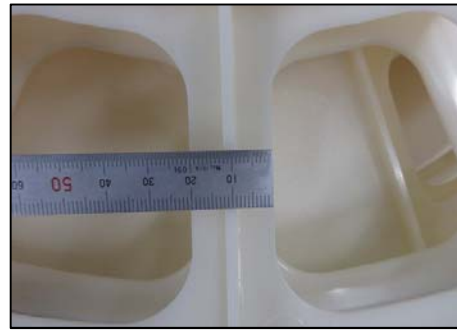
#### ④リール棧に接触

今回14pinでのみ変形が発生しており、その長さは約20mmになります。リールの棧部分を測定すると同様に約20mmとなっておりました。

今回の変形も同様にせり上がりが発生し、リール棧部の内側に先端が接触したことで約20mmの部分にのみ同様の変形が発生する可能性があります。

3項の再現実験の結果から、製品がせり上がりリール棧部の内側に接触したことで発生した変形である可能性があります。

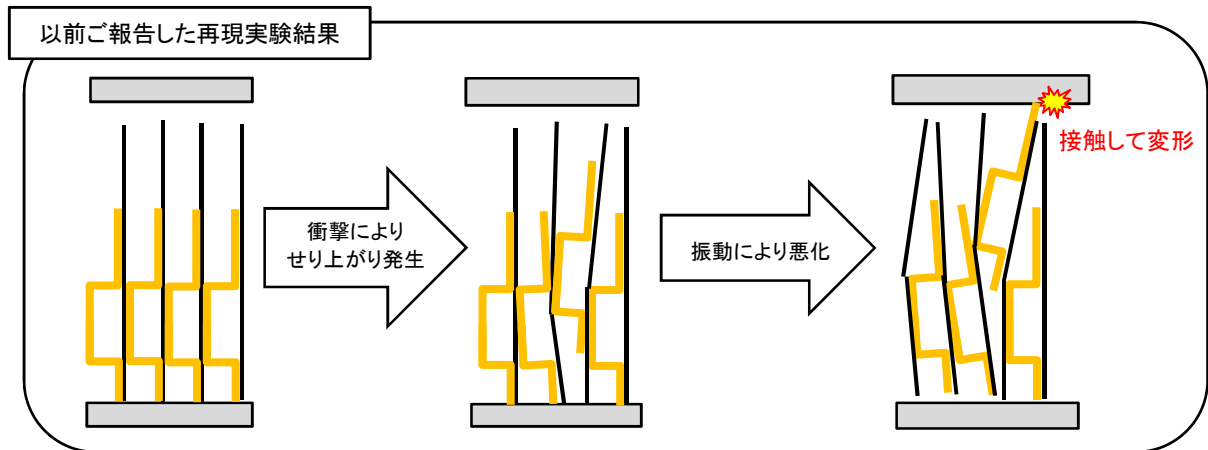
過去に本製品において巻き崩れ/変形のご連絡を頂いた際に再現実験を実施し、振動によって製品のせり上がりが発生し、リール内側に先端が接触して変形が発生することが分かっております。  
(下図内容になります)
