| | <b>協力工場 不良品連絡書</b> | | | | |
| | 仕様番号 | 70 5858 999 122 XXX S (プラグ36Pカナグ) | 不良内容<br>端子変形<br> | | |
| | 品名 | 5858-36 PARTS PLUG ANCHOR PLATE (H=0.8) | | | |

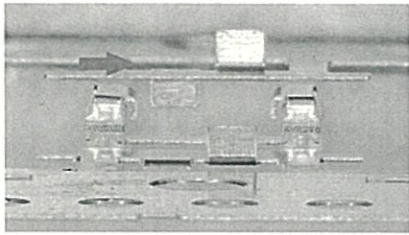
| 協 力 工 場 記 入 | 1. 確認内容<br>○めっき・レーザー・画像検査各工程で、異常履歴はなかった。<br>○各工程でのキープサンプルで変形は発見できなかった。<br>○めっきインライン画像検査・アウトライン画像検査でも変形検出履歴はなかった。<br>＜返却品画像検査の結果＞ ・製品巻き外周での発生のみ。<br>・一様に同じ方向性であり接触跡もない。<br>・発生頻度に規則性は無い(数センチ～数メートル)<br>※端子確認の別紙参照下さい。 | | 返却品の処置 (数量明記)<br>ご返却品は再画像検査にて変形部切除して、再納品させて頂きます。<br>※返却品処置数量別紙参照 | | |
| | 2. 発生原因<br>○不具合部の調査、返却品の変形発生状況から、めっき工程繰出し機で変形発生したと推測されます。<br><br>めっき工程繰出し機、層間紙の巻き取りテンションが強く、リール内周部になるにつれ層間紙が強く引き出され、巻き締め状態になり端子変形したと考えられます。<br>(決め事が無かった為に担当者が層間紙がリール鏝などに引っ掛かる状態を発見した際、微調整していた事が判明しました) | | 4. 流出原因<br>○めっき上がりのインライン画像機、出荷前のアウトライン画像機ともに返却品の変形部を検出できなかった事が判明しました。<br>検査出来ていなかった事で流出しました。<br>※画像設定別紙資料参照下さい。 | | |

| | 3. 発生防止対策<br>○層間紙のテンション(ポリウム)に表示をして、当該製品加工時には設定テンションで立ち上げる事と、巻き取る層間紙を1RL毎に交換する事を条件書に盛り込みました。<br><br>※条件書別紙参照<br><br>実施日: 2018年 3 月 29 日 | | 5. 流出防止対策<br>○インライン、アウトライン画像機ともに、変形設定を変更しました。<br>今回の変形サンプルをもとに変形検出の確認済<br><br>※画像検査別紙参照下さい。<br><br>実施日: 2018年 3 月 26 日 | | |

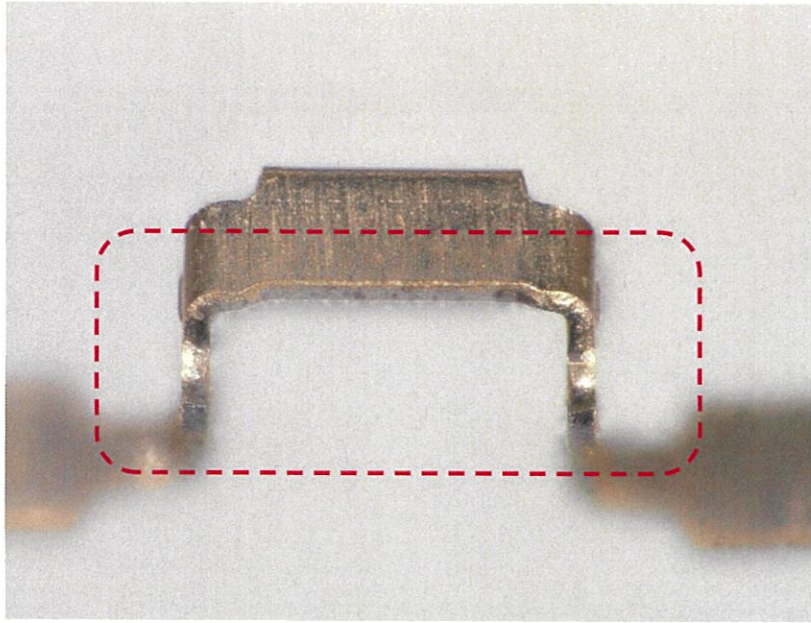
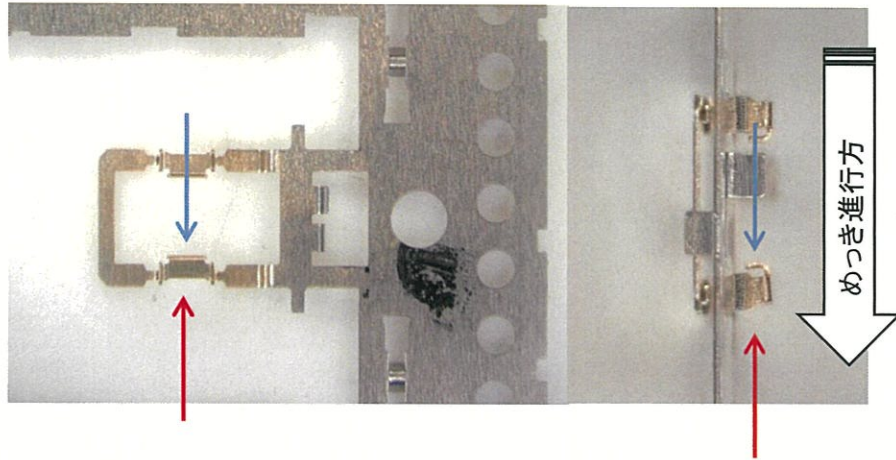
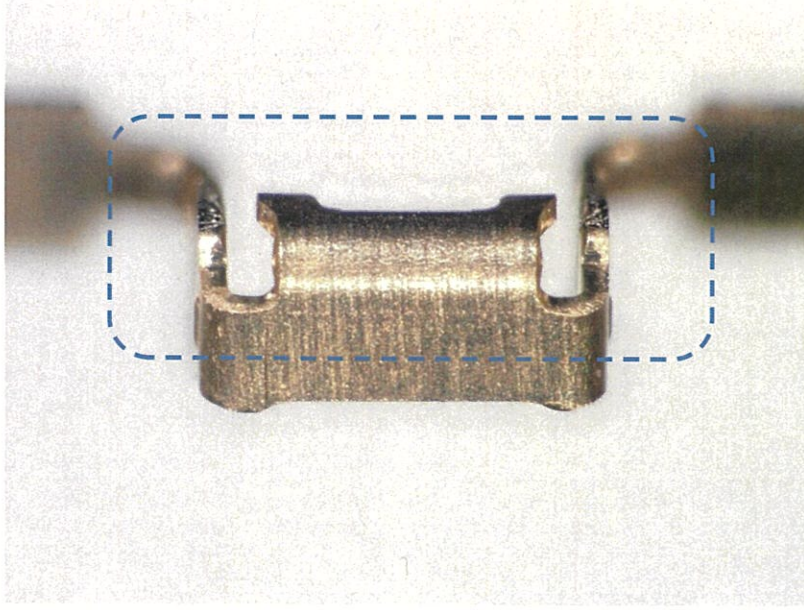
## 端子確認

変形端子の側面には接触跡が無い事から、各工程での接触変形ではない。  
素材内周側での発生のみである事から、層間紙の巻き締りで変形していたと考えられる。

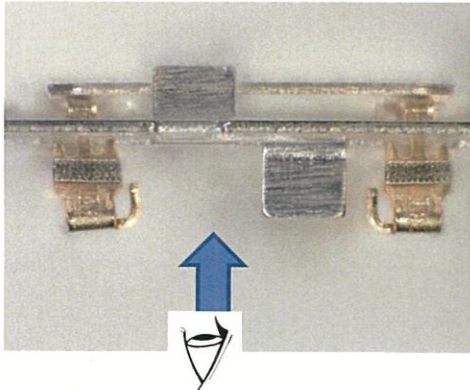
この設定では変形を検出できなかった

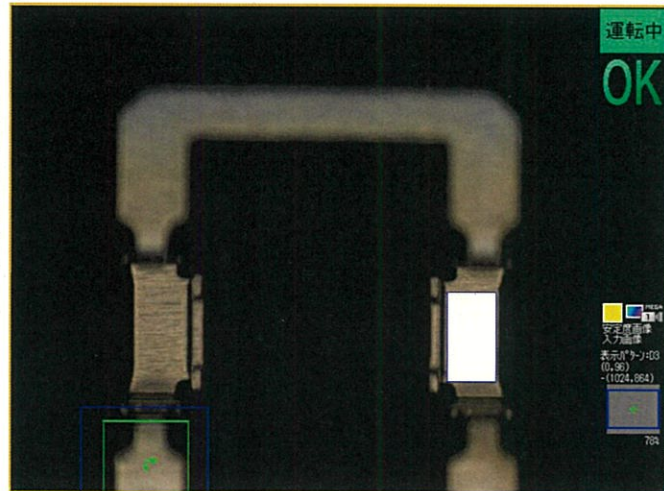
平面側からのみの変形検査であった。

↑ 平面の変形検査(従来)
