PMMR8442/8444

シミに関するご報告

2018年08月29日

株式会社 ヤマトテック

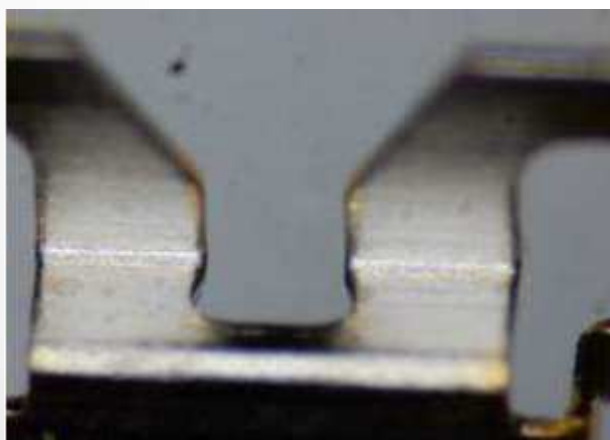
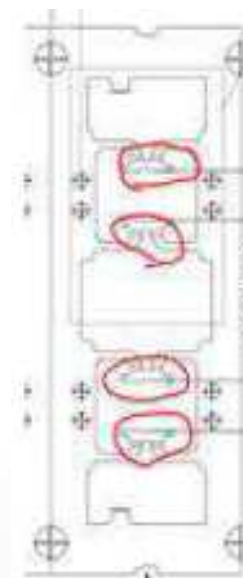
《 シミ発生品 》

8月21日に(株)鈴木様よりPMMR8442/8444の側面にシミが多発していると組立後の外観検査ご指摘を頂きました。

- ・8442: 18.07.18.1-0016、18.07.18.1-0018、18.07.19.1-0002
(めっき日: 7月25日枝番36、38、7月30日枝番02)
- ・8444: 18.06.24.1-0007~0009、-0011
(めっき日: 6月29日枝番07~09、11)

改善策としては暫定策ではございますが、機種流動毎に水洗洗浄（流量があるか、製品への水の掛かり方に異常はないか）が正しく処理されている事を確認致します。

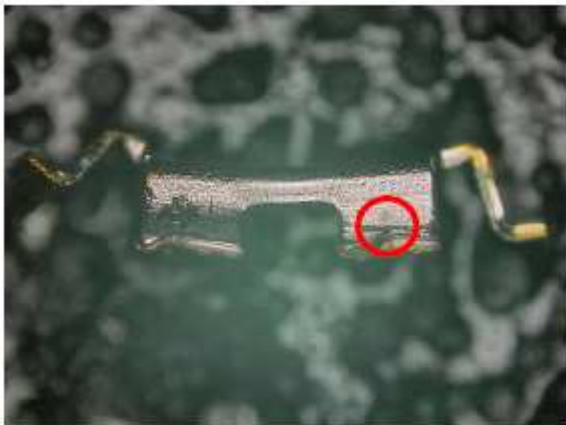
シミ部よりOが検出されておりますので酸化物と思われます。

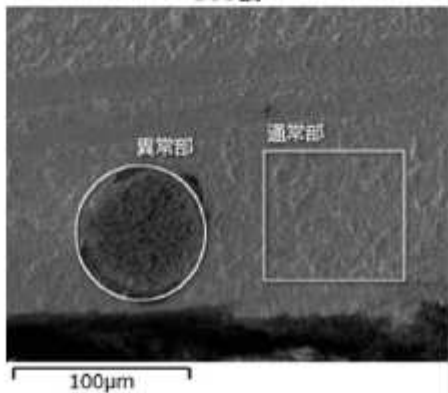
サンプル:PMMR8444 ※鯖江村田製作所様よりご発送品 ロットNo.:18.06.24.1-0011		
SEM写真/EDS測定箇所	EDS検出元素		
500倍

元素	通常部	異常部
	Ni	95.34	92.33
	C	4.66	5.88
	O	N.D.	1.79

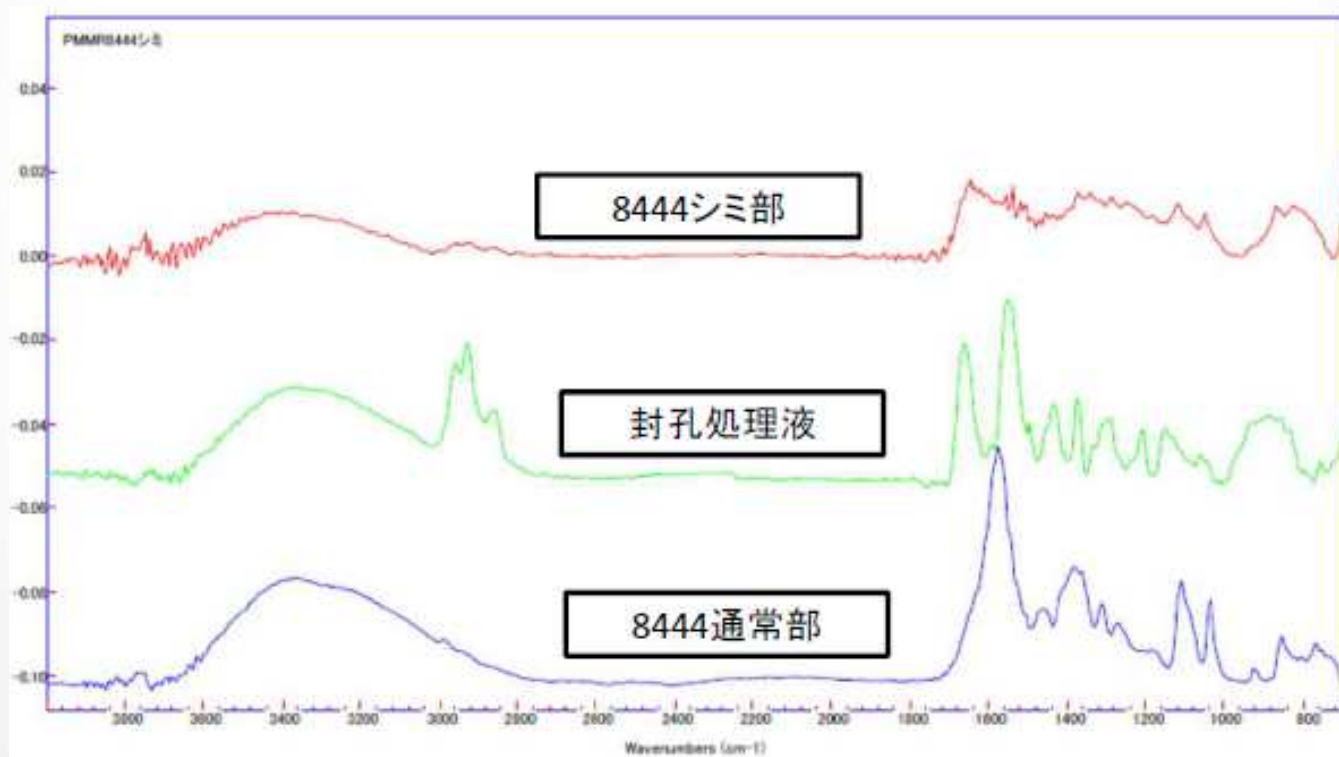
シミ部より有機物は検出されておりますが、弊社所有の有機物分析データと合致する成分は見られませんでした。

また封孔処理成分とも合致しませんでした。

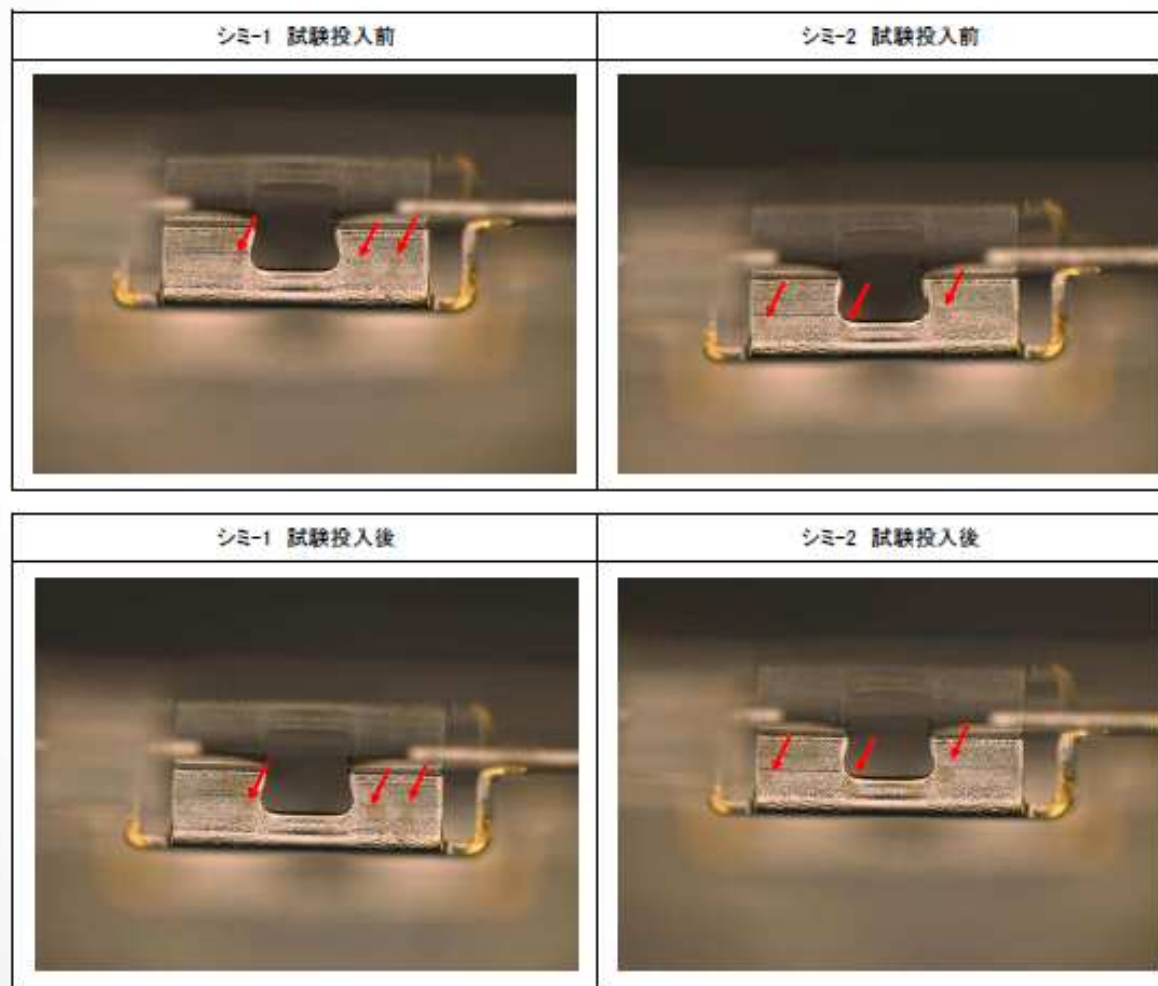
恒温恒湿試験85℃-85% 100H

結果:シミ部に異常析出や拡大が見られず進行性はないと判断致します。

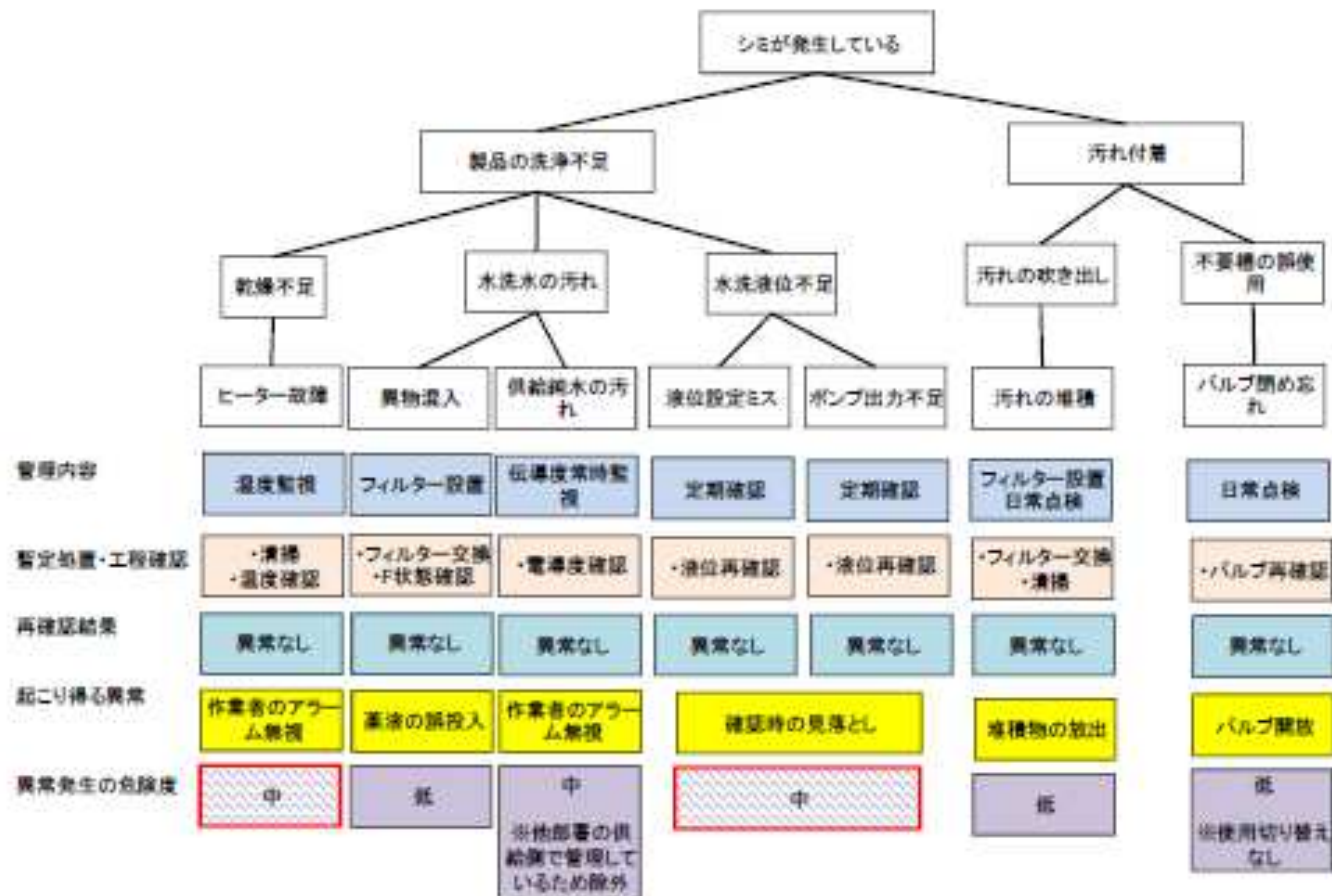
【 PMMR5442/8444シミの要因分析 】

- ・発生する可能性のある要因として、「乾燥不足」と「水洗液位不足」が残ります。
 - ・要因として、現品に発生していたシミの状態より、水洗不足による製品への残渣と、乾燥不足による残渣が考えられます。
 - ・上記2点の検証として以下の内容を実施します。
 - ①水洗洗浄力低下によるシミ発生の有無
 - ②乾燥不足によるシミ発生の有無
- 検証日: 2018年8月28日

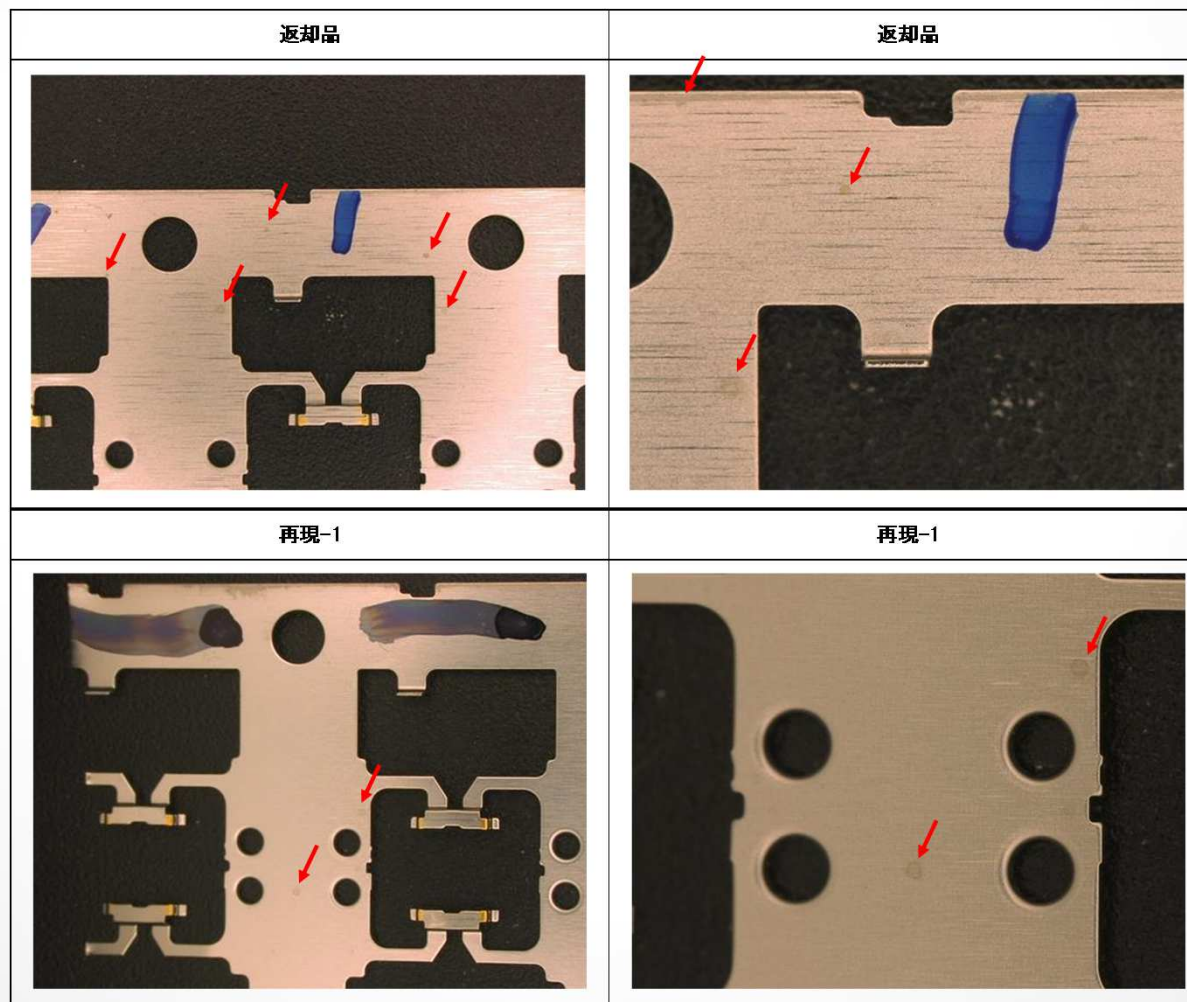
- ・乾燥不足 : シミ発生なし (工程内乾燥機の未使用)
- ・水洗液位不足 : **シミ発生あり** (工程内水洗の未使用)

結果としてめっき後の水洗を停止したサンプルにシミを確認しました。

- ・機種切替毎に水洗が正常な状態にあることを確認致します。8月28日より実施
※これまでも日常点検で1回/日の頻度で実施していましたが、実施サイクルを2～3回/短縮して確認作業を行います。
- ・各水洗箇所を臨時に清掃致しました。(通常は1週間に1回清掃実施)
また各水洗箇所が正常に水洗される状態である事を確認しました。
