不具合管理No. 43F-3-008

協力工場 不良品連絡書

図番	415CPB-018-90F
品名	0.8mm B-B コネクタ コンタクト
ロットNo	11.10.12-S3.T.002(-0030)
発生日	2012年3月20日
不良数量	100,000
不良率	-

415CPB-018-90F 変形 の件

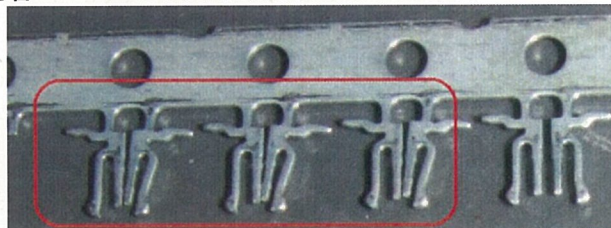
内容 コンタクト変形

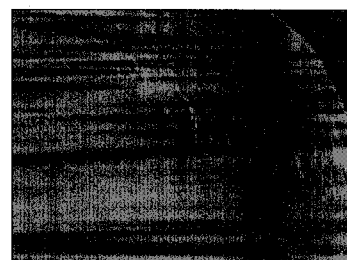
ご返却していただきました製品の見直し検査を実施しましたところ、多数ランダムにコンタクト変形が確認できました。

変形起因と思われる当たりキズ部位を観察しましたところ、Snメッキ工程又はその後の工程で何かに接触しコンタクト変形させてしまったと推測されます。

製品の切り替え時に関しては必ず一度ライン中の処理槽すべてポンプをおとしてガイドパイプを一つずつ確認しながら調整を行うように実技にて教育指導を行いました。

当該製品の作業条件表に今回の不具合事例について【当該製品はガイドパイプの調整次第で“横倒れによる変形”が発生する可能性が高いため、定められたガイドパイプ調整手順に基づき確実に実施する事】と追記しました。

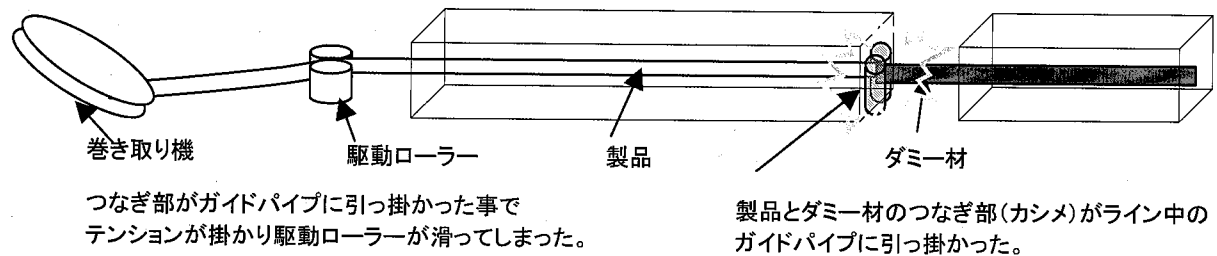
尚、当日加工した最終リールのエンド端末から10mくらいのところで製品キャリア部位が全体的に擦れたモードが発見されました。それはライン中の製品に過度のテンションがかかった時に起こりうる現象で駆動ローラーで引っ張る事が出来ずに滑った際に出来た擦れキズ跡です。

最終リール端末にダミー材をつなげておりますが、ライン中でつなぎ目が引っ掛かった際にテンションがかかったと思われます。

発生率などから推測し、今回の多発してしまったコンタクト変形は製品とダミー材のつなぎ目が引っ掛かった箇所と同じ場所であると推測します

流出防止対策として、ラインストップからの再スタート時を含む全てのスタートリール先頭は作業者が製品の動きに合わせて工程脇を進行し【ガイドパイプにて製品が横倒れしないこと】を確認する事としました。
