品質異常改善通知書

不具合整理No. 46F-10-001

仕様番号 50398-8000
品名 2.5 WIRE TO WIRE CONN. CRIMP PIN
ロットNo 40129BW101-16、18-57
対象数量 560,000
不具合内容及び確認内容

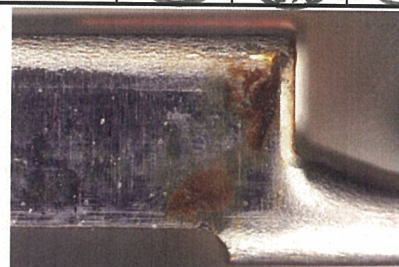
異物付着（製品箱曲げ外周部に茶褐色の金型汚れ付着）

洗浄ワイヤルタイシング品であった。
（なぜ発生したのかを3回繰り返して真の発生原因を掴む）

サビの製品に付着
↓

金型のサビが垂れ下りた。
↓

サビは必ず発生するから。

金型番号： P5847

サビの製品に付着
↓
気付かずに
↓

サニタリーにサビは無かった。
↓

・現在生産ミッドに圧着品の
汚染状態を調査中。
この結果に基づいて対策方法を
決定したいと思います。
（暫定的には1000PPを型洗浄実施）
32

上記発生対策の結果を見て
決定したいと思います
32

サビに注意して外観を見ます。
