品質異常改善通知書

不具合整理No. 48M-08-002		
担当課	モールド生産G	
担当者		
発行日	2016年08月22日	
承認	確認	担当
浅川 16.8.2 裕規		浅川 16.8.2 裕規

仕様番号	G-109772
品名	BB35C-PAA40AB3-520E-DLF
ロットNo	160621-3-1-04
対象数量	40,800
不具合内容及び確認内容	
コンタクトテール部食い切り削れ	
異常品の暫定処理	確認中

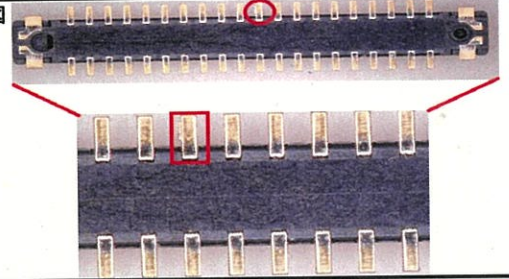
写真・図

たし
食い切りが原因
↓
10-7つふれ
↓
異物を追跡した

金型番号：MM526

たし
削り出し品が流出した
↓
中肉検査での発見が遅れた
↓
中肉検査時の見落とし

原因区分 ☐ 作業 ☒ 金型 ☐ 材料 ☐ 検査工程 ☐ 設備 ☐ 梱包・輸送 ☐ 管理・仕様 ☐ 顧客 ☐ その他

6/23 対応済

画像で見切りの加工中肉検査でしかり
確認する様に不具合周知を行います。
外觀不具合周知書の発行 9/5 迄

効果の確認	承認	確認	有効性の評価	承認	確認	担当
有効性の評価にて、対策効果を 確認します。			対策後 160822-3-1-04-160905-3-2-01-09 の計5ロットにおいて同不具合無し有効性 有りと判断致します。			
			予防処置 要、不要
