協 力 工 場 記 入	三友電子工業(株) 殿		発行日: 2012年11月01日		
			整理No: 44F-11-001		
	協力工場 不良品連絡書				
	再発防止のため対策を記入の上、指定回答日までに原本を提出して下さい。				
	指定回答日: 2012年11月 ¹⁶ 日		承認	調査	担当
協 力 工 場 記 入	仕様番号	503462-0019	不良内容 Auめっきフクレ

株式会社鈴木 御中		12-07-29-④	P1
		管理番号: 44F-11-001	
		三友電子工業(株)	
件名: 503462-0019 めっきふくれの件について 首題の件についてご報告いたします。よろしくご検討の程をお願い申し上げます。			
図 番	503462-0019		
品 名	HI-FIX 256PIN RECTERM		
仕 様	Ni2-4*+PDNi0.3-0.5*+AU0.5-0.7*(2.2MMカタマ)+AU0.5-0.7*(0.3MMカタマ)+S3		
数 量	抜取不良3pin/15,360 = 発生率0.02% (在庫: 26,384pin)		
めっきロットNo.	20910ZQ SU130912-004D1-002		
プレスロットNo.	12.09.06.1.K-2		
I 状 況	対象製品において、めっきふくれが発生しているのご指摘を受けました(別紙1)。		
II 調 査	<p>1 不具合サンプルの確認</p> <p>不具合サンプルは、2pin(不具合サンプル1, 不具合サンプル2)を受領致しました。</p> <p>(1)表面観察(別紙2)</p> <p>不具合サンプル1, 2をSEMIにて表面観察した結果、</p> <p>①不具合サンプル1は、めっきがふくらんでいる箇所とめっきがへこんでいる箇所がありました。</p> <p>②不具合サンプル2は、めっきがへこんでいました。</p> <p>(2)断面観察(別紙3)</p> <p>不具合サンプル1をFIBにて断面カットし断面方向から観察した結果、</p> <p>①NiめっきがNi-Niめっき間でふくれておりました(別紙3-2 Fig1~3)。</p> <p>②Niめっきに段差がありました(別紙3-2 Fig4)。</p> <p>③Fig1からFig4迄の矢印の範囲のNiめっきは正常部のNiめっき厚を100%とした時、約43%のNiめっき厚でした。</p> <p>④めっきふくれ部のNiめっき厚は正常部のNiめっき厚を100%とした時、両端部は約19%のNiめっき厚、頂点部は約29%のNiめっき厚でした。</p> <p>※不具合部のイメージ図は別紙2-3を参照願います。</p> <p>⑤AuめっきはNiめっきに密着しておりました。</p> <p>前回の不具合で発生したAu-Niめっ

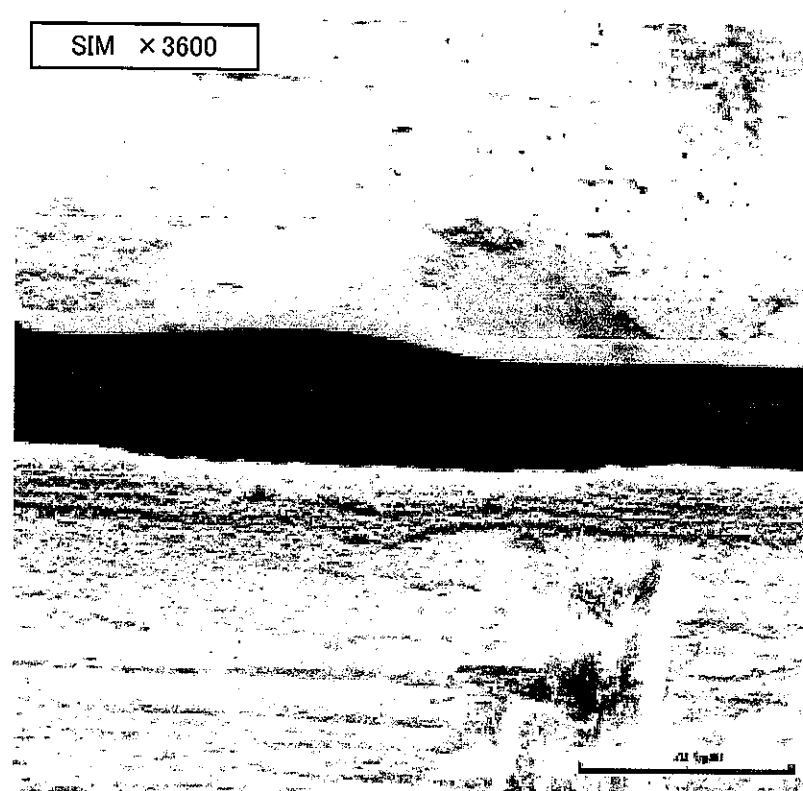
別紙3-1

III 結 果	<p>1 不具合部はNiめっき3層目が施されておりませんでした。</p> <p>Niめっき4層目がNi-Niめっき間でふくれておりました。</p> <p>Niめっき4層目が施されていない箇所がへこんでおりました。</p>		
備 考	承認 館林 11.19 天塚	査閲	確認 品管 12.11.16 金堂 作成 2012.11.16 品管 原

不具合サンプル1の断面観察結果

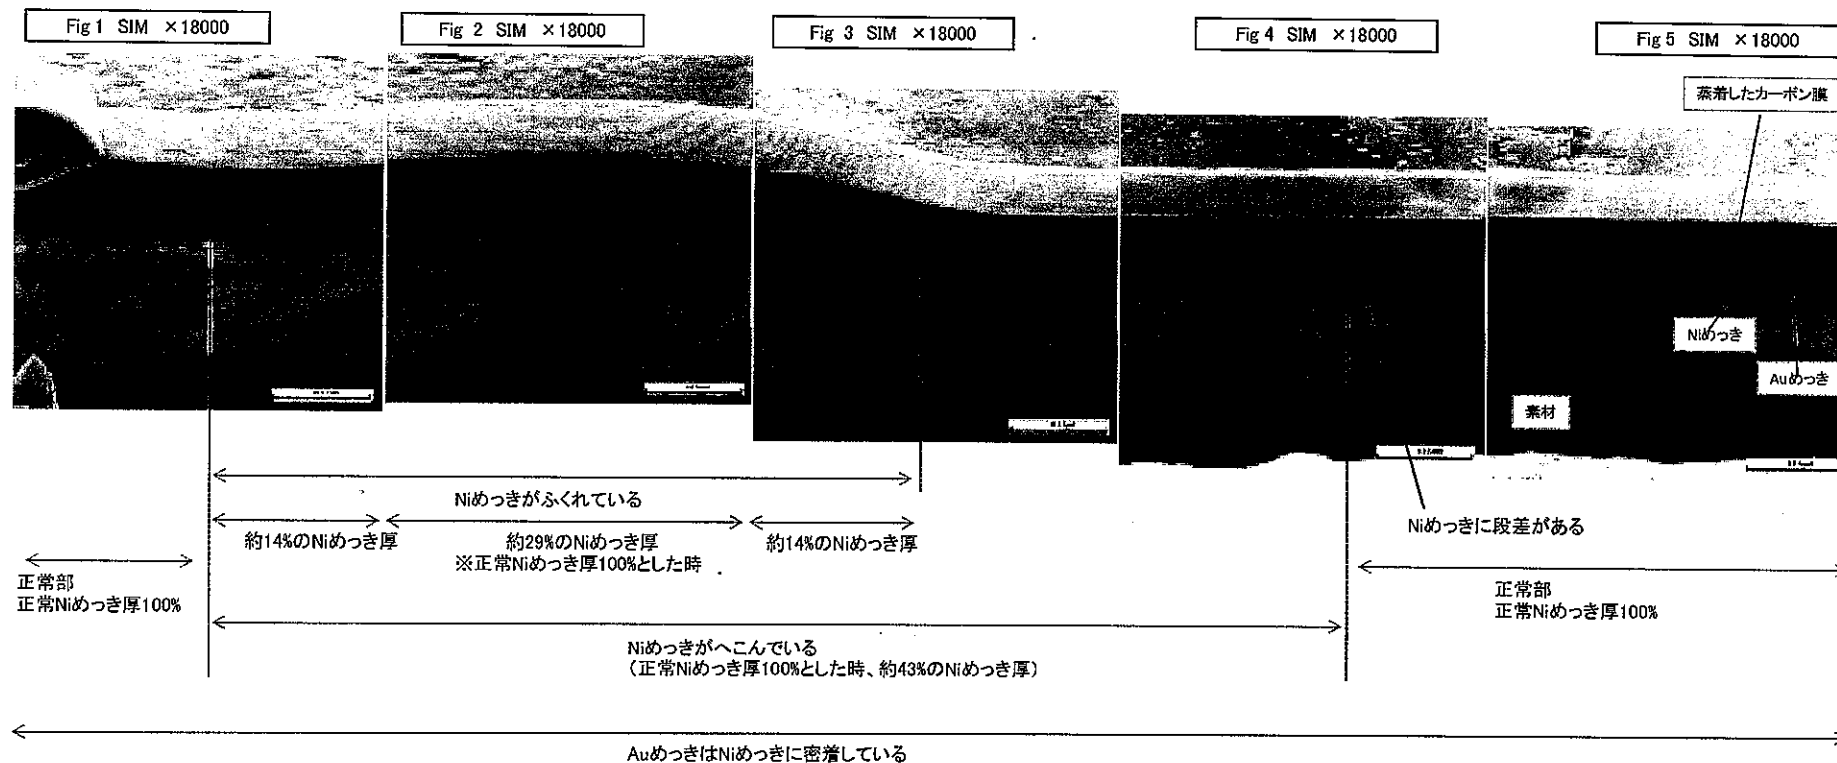
別紙3-2

不具合サンプル1の断面観察結果

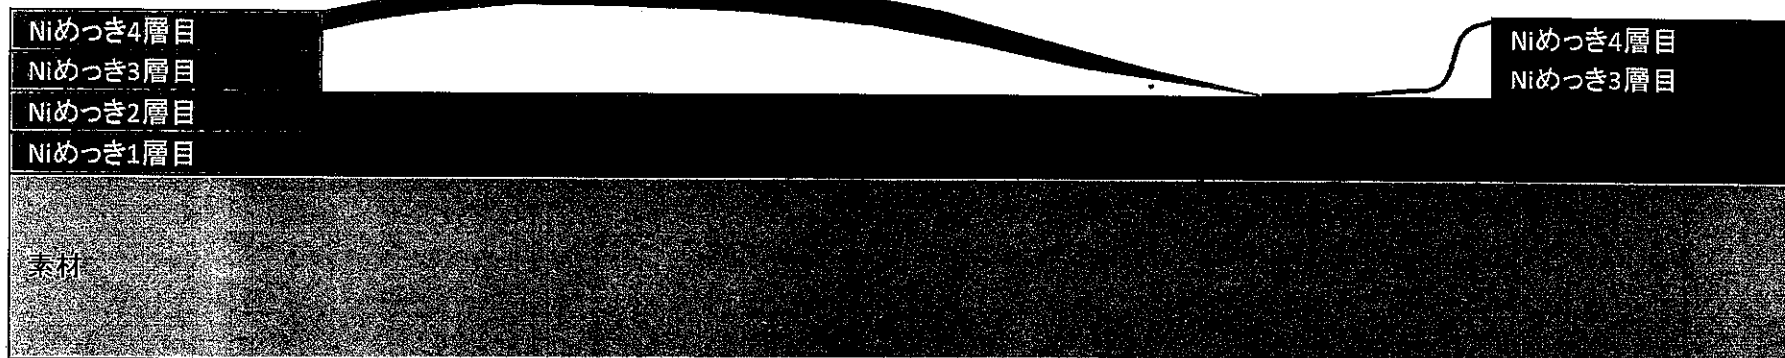
別紙3-3

Niめっきは4層めっき

Niめっき3層目が施されていない

ふくらんでいる箇所
(Niめっき4層目の密着性がない)

へこんでいる箇所
(Niめっき4層目も施されない)

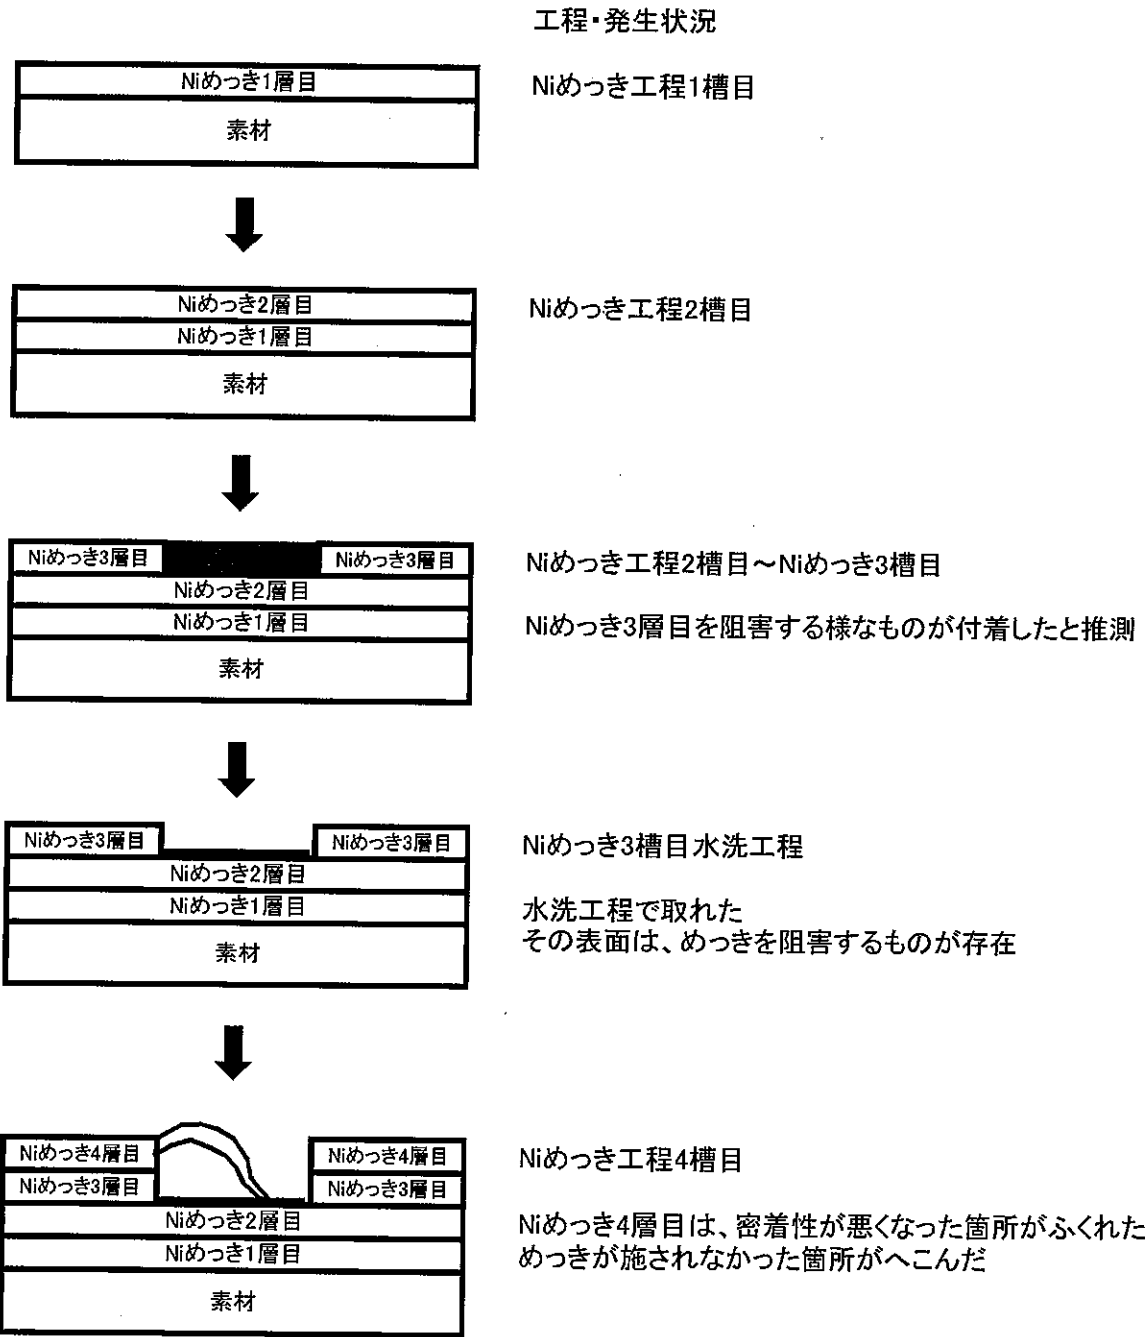
別紙5

- 2 Au-Niめっき間のめっきふくれではありませんでした。
対象ロットは、協力工場不良連絡書 整理No.44F-08-017のめっきふくれ対策実施ロットですので、めっきふくれ対策の効果があることを再確認できました。
- 1 Niめっき3槽目の工程において、Ni3層目のめっきの密着または加工を阻害するものが影響して、Ni3層目のめっきが部分的に施されなかった事が考えられます。
- 2 そのため、Ni4層目のめっきの密着性が悪かった箇所には、めっきふくれに至った事が考えられます。また、Ni4層目のめっきも施されなかった箇所には、めっきのへこみに至った事が考えられます。
- 3 発生のメカニズムは推測ですが、別紙5を参照願います。
- 4 Niめっき3層目を阻害するもので考えられる要因は、めっき工程内の異物と推測されます。

発生メカニズム(推測)

- 1 Niめっき工程(3槽目)を薬品洗浄致しました(2012年11月16日実施済)。
- 2 めっき加工試験を実施致します(2012年11月19日予定)。
