# 品質異常改善通知書

不具合整理No 46M-06-001

仕様番号 31 5859 036 201 829 S +  
品名 5859-36 PLUG SUB ASSY (H=0.9)  
ロットNo 5518NS202/5519NS409  
対象数量 30,000  
不具合内容及び確認内容

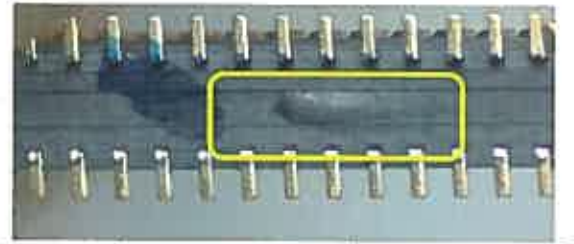
写真・図

実装面側にフクレが発見された

フクレ発生

樹脂のEP 30.0

結束りの不安定
