品質異常改善通知書

不具合整理No. 45F-02-006

仕様番号 8230-4962P2

品名 12447PCB064-P2=M

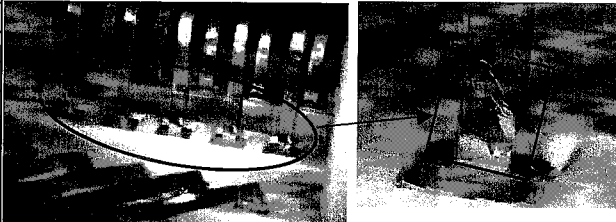
写真・図

ASSY組立後の端子に打痕有り。(SPTより入電)
発生率(使用分) 35Pin/24,000Pin

1. スライダでタコ発生

2. 外部より異物が入った

3. スライダ上の清浄が不十分

1. スライダ上の清浄を再度徹底
