整理No： 49F-02-004

# 協力工場 不良品連絡書

| 品名 | コンタクトスプリング |
| 金型番号 | P3836 |

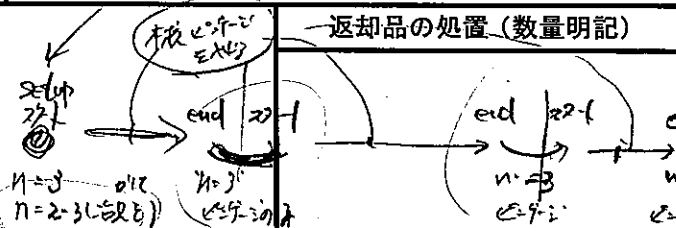
不良内容  
E項目 規格:めつき後、ピン  
ゲージΦ1.48止り  
に対して、Φ1.48通りΦ1.  
49で止まる

## 1. 確認内容

上記内容確認いたしました。

セットアップ時、PG通1.45止1.49  
安定していたため、測り定せずに量産していた。

熱処理後、内径が縮むと思、出荷に当た。

金型メンテナンス

毎リールエンドカンパルPG確認の徹底  
プレス管理値Φ1.49止 → Φ1.48止に変更いただき  
確認を毎リール行う。  
デマンド!!
