協 力 工 場 不 良 品 連 絡 書	FCM(株) 殿		発行日： 2015年10月13日			
			整理No： 47F-10-008			
	<b>協力工場 不良品連絡書</b>					
	再発防止のため対策を記入の上、指定回答日までに原本を提出して下さい。		承認	調査	担当	
	指定回答日： 2015年10月20日		黒岩 15.10.13 映次	佐竹 15.10.13 由浩	近藤 15.10.13 広司	
	仕様番号	70 5859 999 122 XXX S (プラグ40Pカナグ)	不良内容 めっき面の変色

品名	5859-40 PARTS PLUG ANCHOR PLATE (H=0.9)				
	金型番号	P6272				
	ロットNo	15.09.29.2.S.0141~0146 (めっきロット 10/1 217~222A)				
	連絡受理日	2015/10/13 12:55:20				
対象数量	138,400 (他に成形済品あり)					
協 力 工 場 不 良 品 連 絡 書	1. 確認内容 現物確認、及び、キープサンプルの確認より、めっき焼けが発生しています。工程履歴を確認したところ、弊社管理範囲での電流条件にて加工を実施しておりますが、対象リールでは印可電圧が通常より約15%高い状態で加工していることが確認できました。		返却品の処置 (数量明記)  15.10.20 12.5

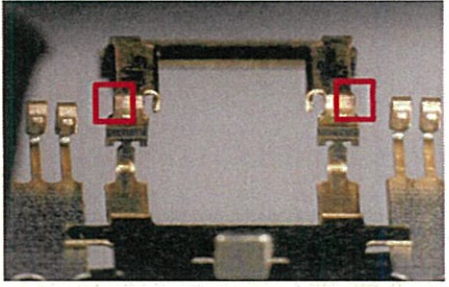
2. 発生原因 印可電圧が高いため、めっき粒子が粗くなり、光沢がない赤っぽいめっき被膜になったものと考えられます。電流は、規定していますが、電圧については配線劣化や、液状態などで変動するため、規定はしておりませんでした。		4. 流出原因 サンプルでは焼けの兆候は見られるものの、御社指摘サンプル程の状態ではなく、通常同等との判断しております。画像検査においても、指摘部位についての焼けの検査はしておらず、検出することができませんでした。

3. 発生防止対策 本製品について、電圧が高くなることでめっき焼けが起きることを、めっき条件書に追記します。ライン作業者に、電圧が高くなることでめっき焼け(めっき粒子が粗くなる)事をミーティングで周知させます。  実施日： 2016 年 4 月 22 日		5. 流出防止対策 画像検査にて検出する設定を追加しました。  実施日： 2015 年 10 月 24 日			
	在庫品仕掛品の確認 在庫品 0 仕掛品 0		回答日： 2016 年 4 月 18 日			
	標準類改訂 有・無 ( )		承認 調査 作成			
協 力 工 場 不 良 品 連 絡 書	承認		調査		確認者	
	黒岩 18.2.18 映次		和田 18.2.16 哲夫		和田 18.2.16 哲夫
