協力工場 不良品連絡書

仕様番号 PCR-EV20LMDGT-05A+(タンシウリスホットメッキ)

品名 コンタクトA(タンシウリスホットメッキ)

PCR-EV20LMDGT-05A コンタクトA キャンバー不具合 調査結果 の件

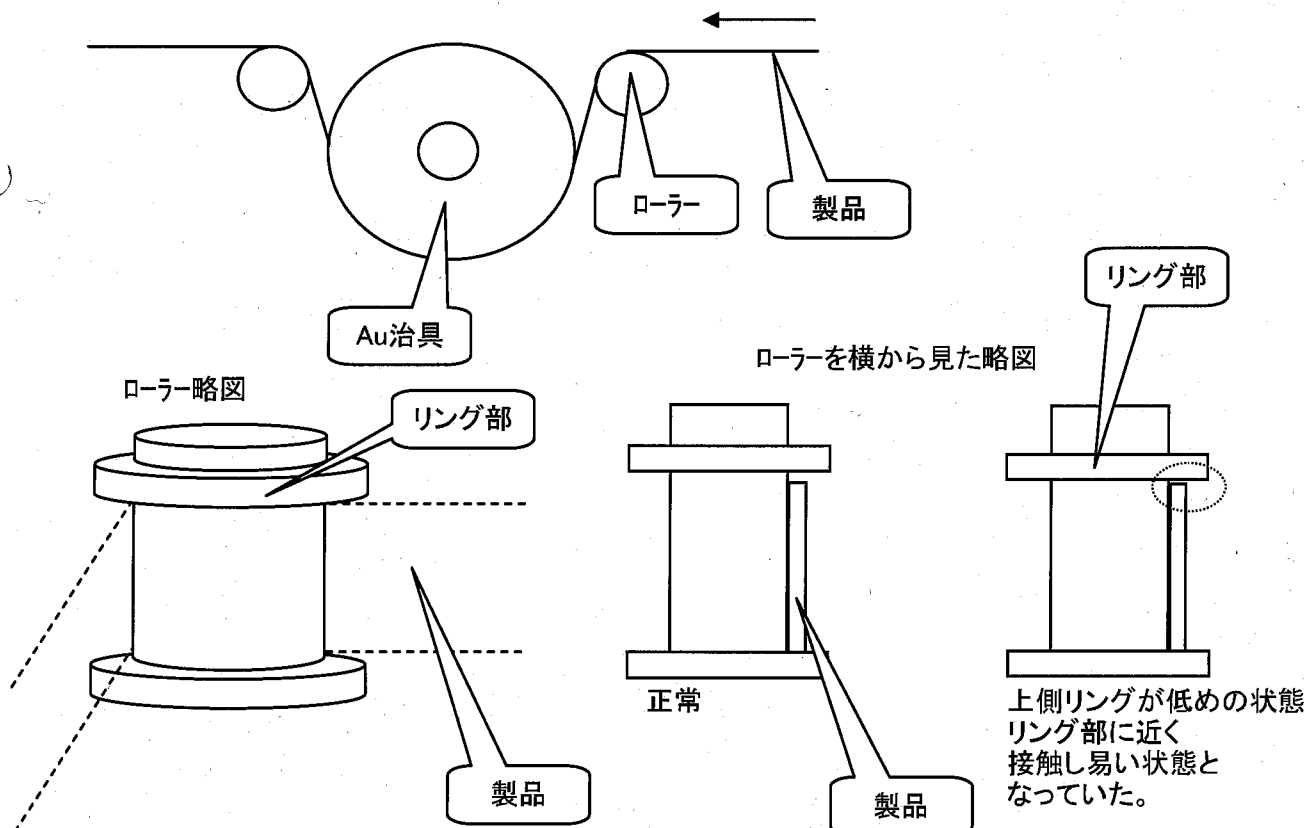
Auめっき上から見た略図

めっき工程 Auめっき槽周辺部

めっき工程内を確認致しました所、Auめっき治具の入りに設置されているローラーにてリングの高さが他のローラーよりも若干低めの設定となっておりました。
(製品は通過できる状態)

該当ロット加工時、ローラーの上側リングの位置が若干低めの設定であった為、加工時上側となる製品スリット部と干渉し、歪みが発生し、その影響により、キャンバーを誘発させたものと考えます。

ローラーのリング位置は、実際の製品を使用して設定しており、位置にばらつきが生じたものと思われます。(下側のリングは固定となっております)

次回加工時にて、再現実験により検証を行います。
ローラー部リングの高さ設定方法について、端面干渉及び設定にバラつき無き様管理を実施致します。
