品質異常改善通知書

不具合整理No. 43F-10-004

図番	502593-0099
品名	0.3 FPC CONN. BACK FLIP ODD TERMINAL
ロットNo	10930BW2W001~002 10930BWBW001~002
対象数量	2,220,000
クレーム内容及び確認内容	端子転がり
端子転がりにより、ギャップ寸法、接触部段差寸法規格値外

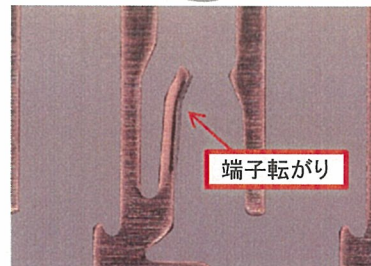
写真・図

車電がりの発生

クリップ異常又は押え弱い

入子高さは問題ありませんでした。

Y寸法NG品の流出

モータリOKという判断をしてしまった

製品から状態により、変化が大きいOKと判断した

保管サンプルにも転がりがあったが発見できなかった

Y寸法を測ったら規格内だった

不具合連絡が来たら再度測定したら規格外のものがあった。

押えを+3M. 3個にした。

治具を作成し対応します

モータリ物は、N数を増し現定します。

寸法が規格内でも何本かが測り、外観見ても転がりがなければ確認していきたくです。
