品質異常改善通知書

不具合整理No. 47F-05-011

仕様番号	304699-0-01
品名	DF65-2428SCFA (07)
ロットNo	1. 0057A, 1. 0058A
対象数量	36, 600
不具合内容及び確認内容	
めっき前の巻き替え作業中にキャリア折れ発見。	
異常品の暫定処理	確認中 → 使用

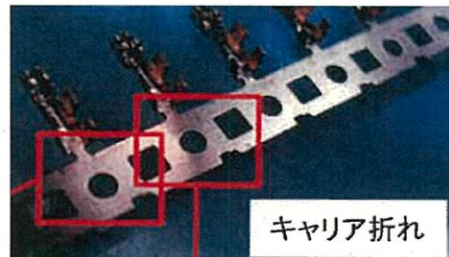
写真・図

プレスリリース、ピッチの不一致

B側はまていなかった

金型パイロットハライが無い場所がある

連続でまていなかったので見逃した

プレスをやめて確認しなかった

ハライの無い部分のパイロットピンを抜いた

リリースピッチを確認→タカ金型修正

気付いた時にはプレスをやめ、前のサマールを確認、品技課長に報告、記録を残す
