## 協力工場 不良品連絡書

図番 XRM0C0-001A

品名 2mm BtoB コネクタコネクタ

# 不適合連絡書

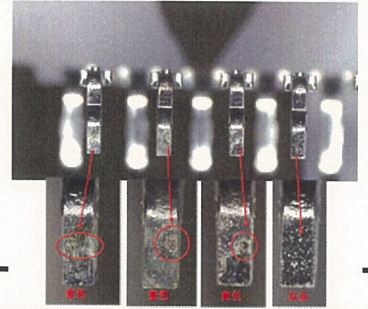
内容: 変色

テール部の変色  
リールの最初、最終部に発生。

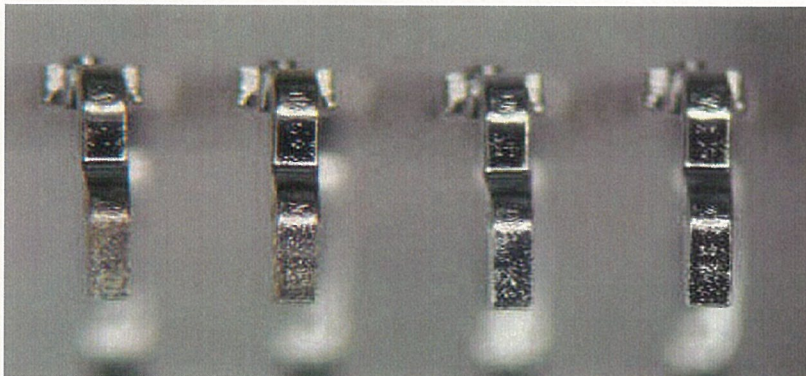
以上の内容から推測しますと9:1光沢半田めっき処理後に製品先端部に薄い汚れが付着し時間の経過により変色が発生したと判断します。

要因: 《つなぎ作業》製品と製品を重ね合わせ銅線を使い巻き上げつないだ部位がめっき後の水洗、給電ユニットなど通過した際汚れの原因となる不純物と製品が接触し汚れ付着となった。

加速試験前変色外観(左の2ピンが変色)

厚みのある製品についてはめっき前の準備として接触物の清掃及びテフロンシートを全て更新する事で不純物の付着を防止する。

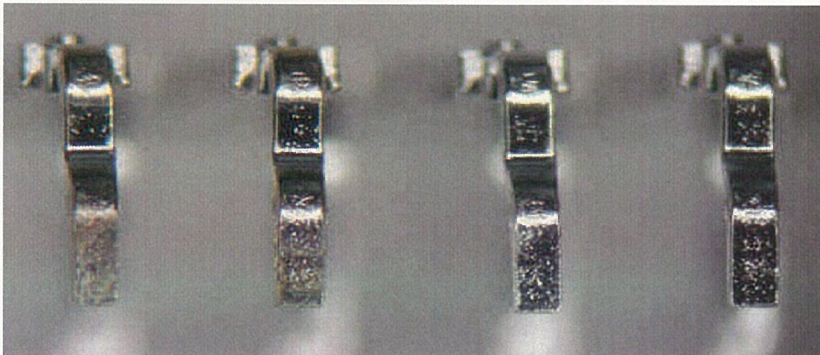
加速試験後外観(試験前の外観と変化は無い)

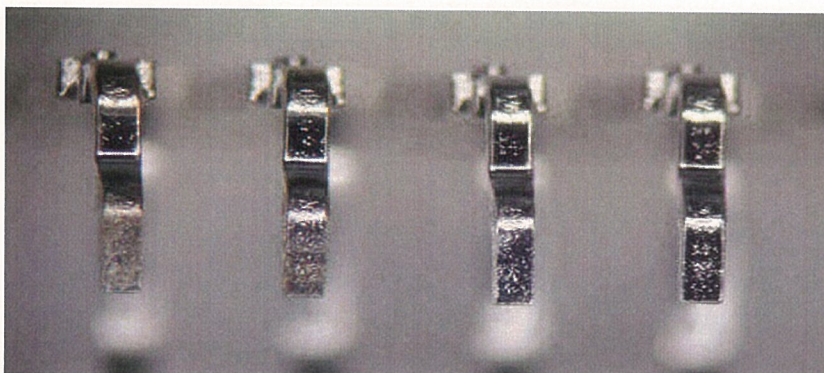
加温加湿後のサンプル外観

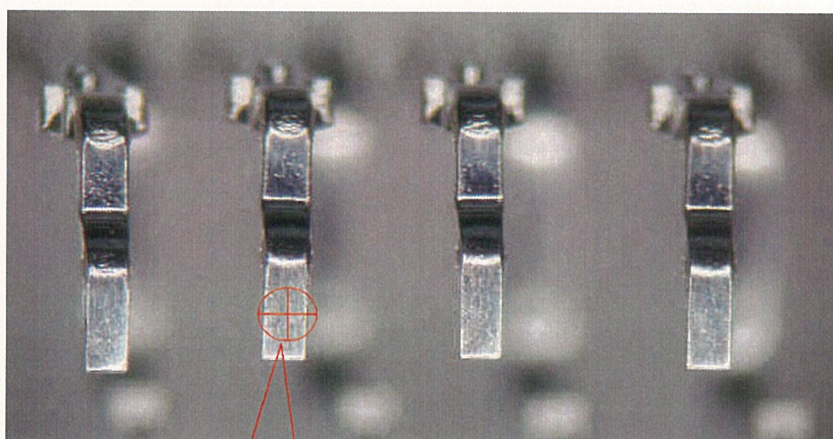
消しゴム綿棒を使いめっき表面を研磨した外観に於いて問題は無い  
(めっき厚についても差は無い)

めっき厚み測定位置  
(Sn-Pb4.7~5.0/cuF)
