## 品質異常改善通知書

不具合整理No. 44M-01-001

仕様番号 101CPB-131-10F (IMDウリ)  
品名 0.4MM B-B PLUG INSERT MOLD (IMD リ)  
ロットNo 221214-1-A-04  
対象数量 0  
不具合内容及び確認内容

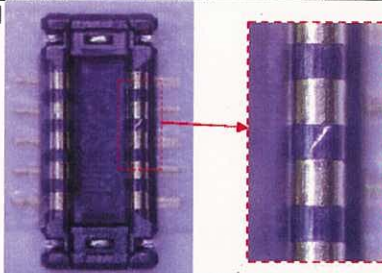
写真・図

金属カス付着  
ハウジング内に金属物が埋まっている様に見える。  
個品状態での発生と思われる。  
発見数：1/600個

該当ロットで成形型でのスラット削りか発生。

成形中の着座が不安定だった。

成形コースのフランクヤ押さえが弱かった。

ランダム発生の中、中間サンプルでは発見できなかった。

成形型コースのフランクヤ押さえを強くしました。

不具合連絡内容をゲル70内に周知しました。
