整理No. 6010022

特別作業記録

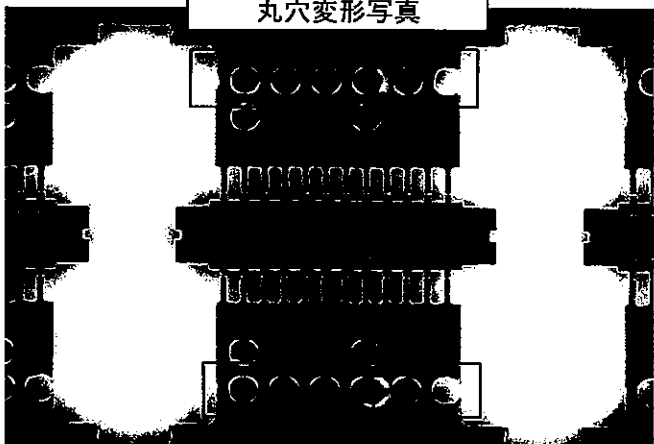
品質保証課	図番	505068-2466	承認	調査	担当
	品名	0.35 BB SSN6 RP PLUG OM 1ST	佐竹 19.3.26 由浩	小森 19.3.26 智治	小森 19.3.26 智治
	数量	52,950			
	ロットNo 90308BW2 05			実施期限 2019/4/9	
品質保証課	<不良内容> 丸穴変形		<処置方法> ・変形を平らにする		
	<手順> 成形品のため、手袋、マスク着用のこと。 右写真の赤枠箇所に丸穴変形が発生しています。 変形箇所を押しつぶし、平らにしてください。 製品が変形しないよう注意してください。 不明点あれば連絡願います。 ※手順、方法(使用検査器具・巻き方向・巻き替え・検査速度等)、作業上の注意等、詳細を記入のこと。		<div style="text-align: center;">丸穴変形写真</div>
