協力工場 不良品連絡書

図番	503462-0019
品名	HI-FIX 256PIN PC-WMB CONN. REC. TERMINAL
ロットNo	20613ZQ.01-08
連絡受理日	2012.7.25
対象数量	1,239,237個

不良内容 異物付着、めつきフクレ

株式会社鈴木 御中		12-07-29		P1
		管理番号:MXD-AS-1207-04 / 44F-7-021		
三友電子工業(株)				
件名:503462-0019 気泡・異物付着の件について 首題の件についてご報告いたします。よろしくご検討の程をお願い申し上げます。				
図 番	503462-0019			
品 名	HI-FIX 256PIN RECTERM			
仕 様	NI2-4**PDNI0.3-0.5**AU0.5-0.7*(2.2MMカタマン)+AU0.5-0.7*(0.3MMカタマン)+S3			
数 量	1,239,237pin (10pcs/640pcs=1.57%)			
めっきロットNo.	20613ZQ SU250612-010D1-001-010			
プレスロットNo.	12.06.07.1.G.1-10			
I 状 況	対象製品において、気泡の様な突起及び異物付着が発生しているとのこと指摘を受けました。 (1)気泡の様な突起(別紙1) 針で刺し込んでいる状態になる、テープで剥離して突起部めっき層が剥がれる。 Auめっきが剥がれた箇所にはNi成分が検出された(顧客分析データ)。 (2)異物付着(別紙2) 異物付着について、品質悪化を防止するため、改善依頼があった。			
II 調 査	1 生産履歴の確認 対象ロットは10RL(20613ZQ SU250612-010D1-001-010)連続で変化点なく生産しておりました。 対象ロットの生産履歴を確認した結果、異常履歴はありませんでした。 2 保管サンプルの確認 対象ロットの保管サンプルを確認した結果、気泡の様な突起及び異物付着の発生はありませんでした。 3 顧客分析データからの考察 (1)突起は針で刺し込む事から、突起の中は空洞である事が伺えます。 (2)気泡はめっきが密着不良となっております。 (3)気泡をテープで剥離して突起物のAuめっき層が剥がれてNiめっきが露出する事から、本不具合は Ni-Niめっき層間あるいはNi-Auめっき層間で密着不良が発生しております。 (4)テープ試験によりめっき層の剥がれが気泡周囲へと拡大しておりません。 4 要因解析1 3(1)~(4)の結果より、給電不良で発生するめっき剥離の現象とは異なります。 5 めっき工程の確認 (1)Auめっき治具を確認した結果、キャリア側のAuめっきを加工する治具に端子先端部の形状に合わせた製品逃がしの溝が加工され

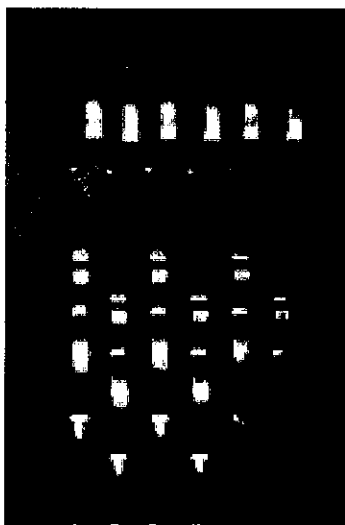
別紙3-1

Auめっき治具の溝加工部にエアを吹いて入り込んで溜まったAuめっき液を除去した

→ Au置換膜が形成されず、気泡は発生しない

エアを外し、Auめっき治具の溝加工部にAuめっき液を故意に入れて製品に接触させた

→ Au置換膜が形成され、気泡が発生した

<p>7 再現実験(2012年7月27日)</p> <p>(1) Auめっき治具を確認した結果、溝加工部に突発的にAuめっき液が入り込む可能性がある事が見受けられました。</p> <p>(2) Auめっき治具の溝加工部に突発的に入り込んだAuめっき液と製品が接触する可能性を防止するため、Auめっき治具の溝加工部に向けてエアを吹いて、入り込んだAuめっき液を除去致しました。</p> <p>(3) この改善により、Auめっき液と製品が接触する可能性がなくなり、生産品に気泡が発生していない事を確認致しました。</p> <p>(4) 故意にエアを外してAuめっきの溝加工部にAuめっき液を入れて再現実験した結果、気泡が発生する事を確認致しました(別紙3)。</p> <p>(5) 以上の結果より、 突発的にAuめっき治具の溝加工部に入り込んだAuめっき液が製品と接触したため、Niめっき面にAu置換膜が形成されて密着不良が発生し、気泡に至りました。 気泡をテープで剥離した結果、Auめっきが剥がれてNiめっきが露出致しました。 Ni-Auめっき層間で気泡が発生しておりました。</p>
III 結果	<p>以上の調査結果から、気泡の様な突起は、Ni-Auめっき層間の密着不良と考えられます。 また、Ni-Auめっき層間の密着不良は、Au置換膜の形成により発生したものと考えられます。</p>
IV 原因	<p>1 発生原因(別紙4)</p> <p>Niめっき面にAu置換膜が形成された箇所にめっき密着性が得られなかったため、気泡に至りました。 製品とAuめっきが接触した箇所で、Niめっき面にAu置換膜が形成されました。 Auめっき治具から流れ出たAuめっき液が、突発的にAuめっき治具の溝加工部に入り込んで溜まってしまった事で製品とAuめっきが接触致しました。</p> <p>2 流出原因</p> <p>検査サンプルに気泡が発生していなかったため、気泡を検出できずに良品として出荷致しました。</p>
V 対策	<p>1 発生対策</p> <p>(1) 暫定対策</p> <p>Auめっき治具から流れ出てAuめっき治具の溝加工に入り込んで溜まったAuめっき液を、エアで除去致します。Auめっき治具へのエア設置を標準作業と致しました。 ※2012年7月27日の代替生産から実施</p> <p>(2) 恒久対策</p> <p>Auめっき治具から流れ出たAuめっき液により、Au置換膜が形成されない治具に改善致します。 ※次回生産時迄に実施予定</p> <p>2 流出対策</p> <p>巻き終りを実体顕微鏡で確認し、暫定対策の効果を確認致します。 ※2012年7月27日、2012年7月31日の代替生産時は、暫定対策を実施し、気泡の発生はありませんでした。</p>

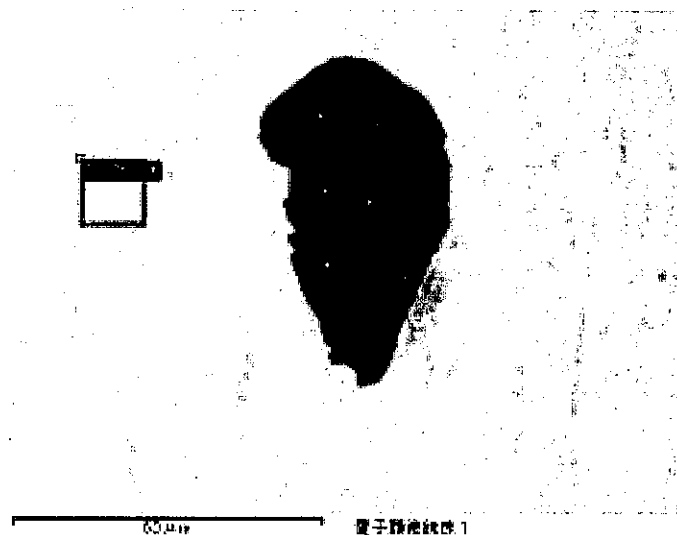
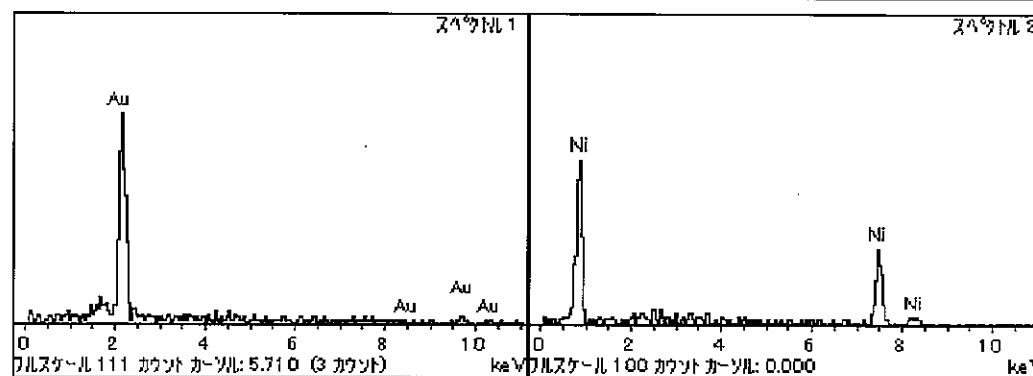
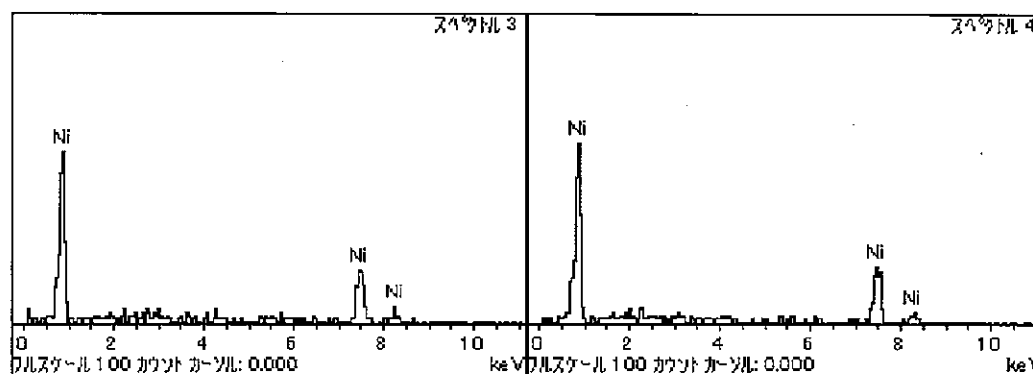
別紙 3 - 2 めっき剥離部の成分分析

めっき剥離部から、Ni 成分が検出された

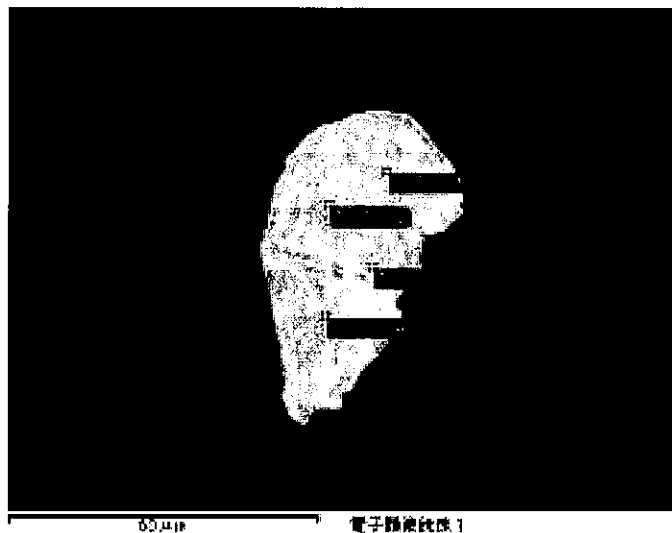
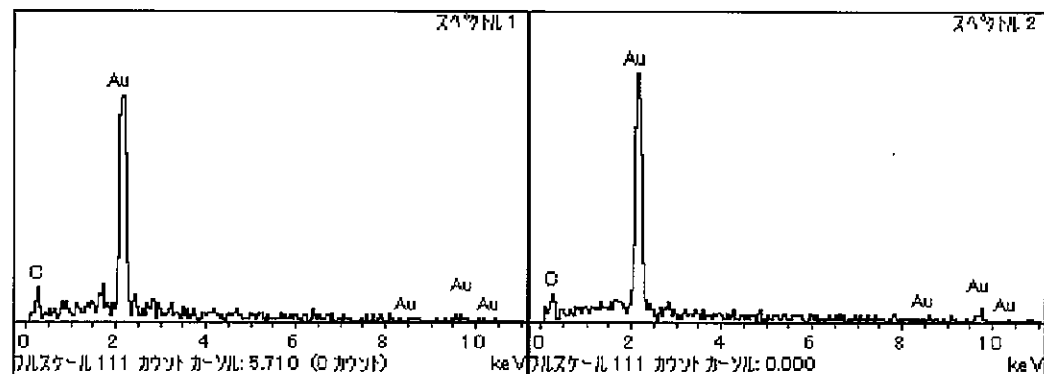
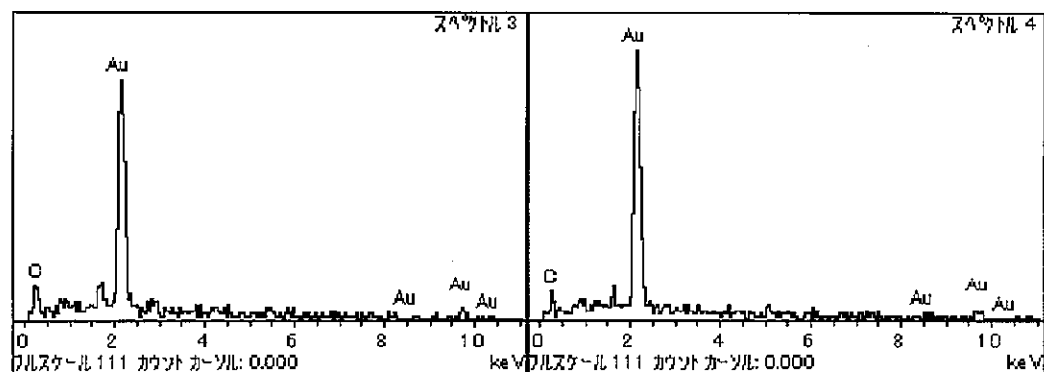
別紙3-3 めっき剥離箔の裏側の成分分析結果

めっき剥離箔の裏側から、Au 成分が検出された

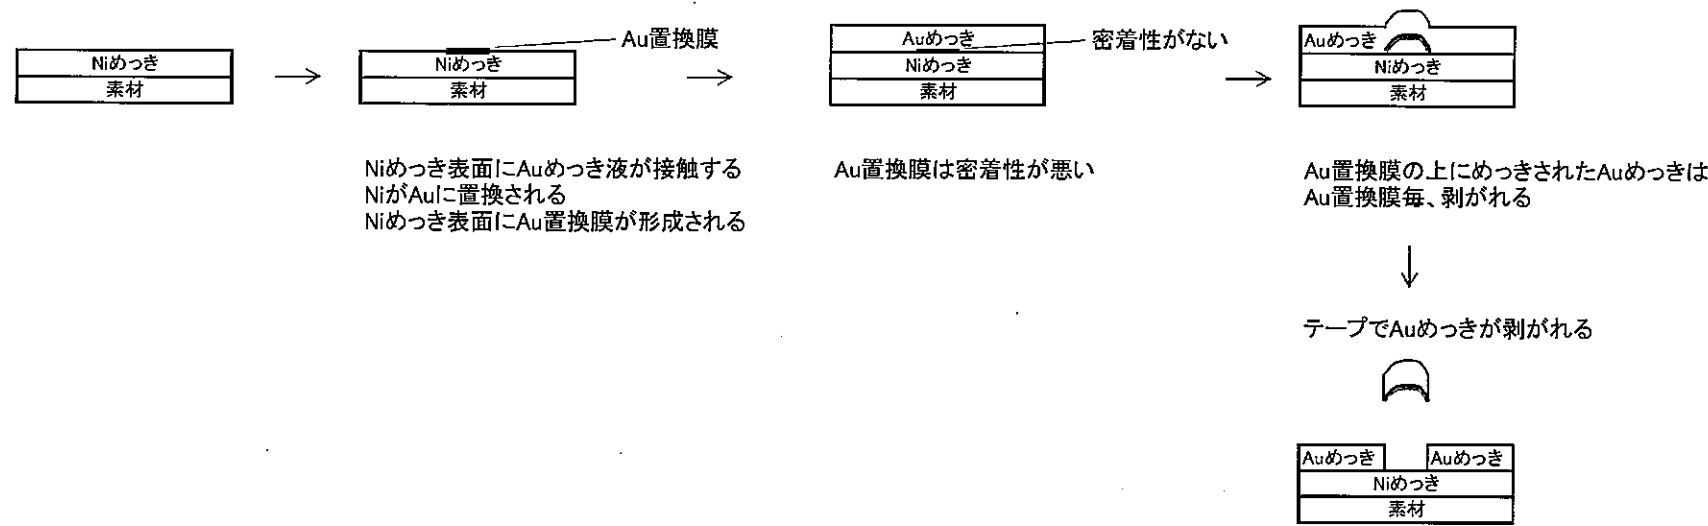
別紙4

不具合発生イメージ図
