品質異常改善通知書

不具合整理No. 47F-03-003

仕様番号 QH-SC190-LB0096-A
品名 セルコンジュゲ'ンザ'IA1
ロットNo 160203-1R-005, 160204-1S-006
対象数量 31,500シート (160203-1R-01~05, 160204-1S-01~16)
不具合内容及び確認内容
160203-1R-005: コーティング後の検査にて、線状の盛り上がりが確認された。発生5/60枚 (8.33%)
プレス品 160204-1S-006を確認し、ヒゲバリ発生を確認。発生10/150枚 (6.66%)
異常品の暫定処理 確認中

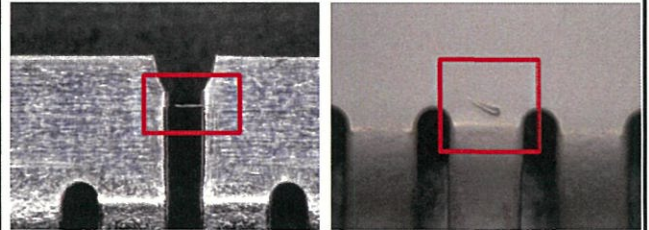
写真・図

食い付き部位置の部分のポンタ側の面取り量が少く
スクラップモンゴまわ

ポンタの加工図面に面取り量の指示がなかった

・シートカットポンタの食い付き側の面取り
加工の追加
・図面に面取り量の指示追加
・面取り量の土着策え確認方法確立
ゲージによる確認

・外觀検査指導書の追加
・抜き取り枚数変更(多い)
