品質異常改善通知書

不具合整理No. 44M-01-002		
担当課	モールド生産課生産G	
担当者		
発行日：	2013年01月07日	
承認	確認	担当
13.1.07 広司	13.1.07 浅川 裕規	13.1.07 竹花 智治

仕様番号 G-108261

品名 BB4-PAA26AA3-506S-L

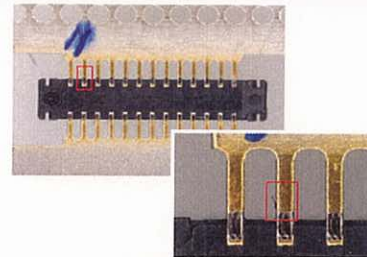
写真・図

製品コンタクトから金属バリが発生している

成形型上型にて削りが発生

連続運転中に微妙な位置ズレにみえる。

上型ガイド部の加工が発生していた。

発生がランダムであった。

加工が微妙であった。

外観確認の重点ポイントが外れていたが、小工のミス。

上型加工部の修正を実施。

小工の物でも発見したら
修正するよう周知

少しでも前子の削りが発生していたら生産課
に修正依頼をします。
